PVScan

Schlussbericht

Evaluationsforschung zur Qualitätssicherung und –bewertung von PV-Modulen im Solarpark

„Qualitätssicherung und Fehleranalyse bei PV-Modulen und Anlagen“

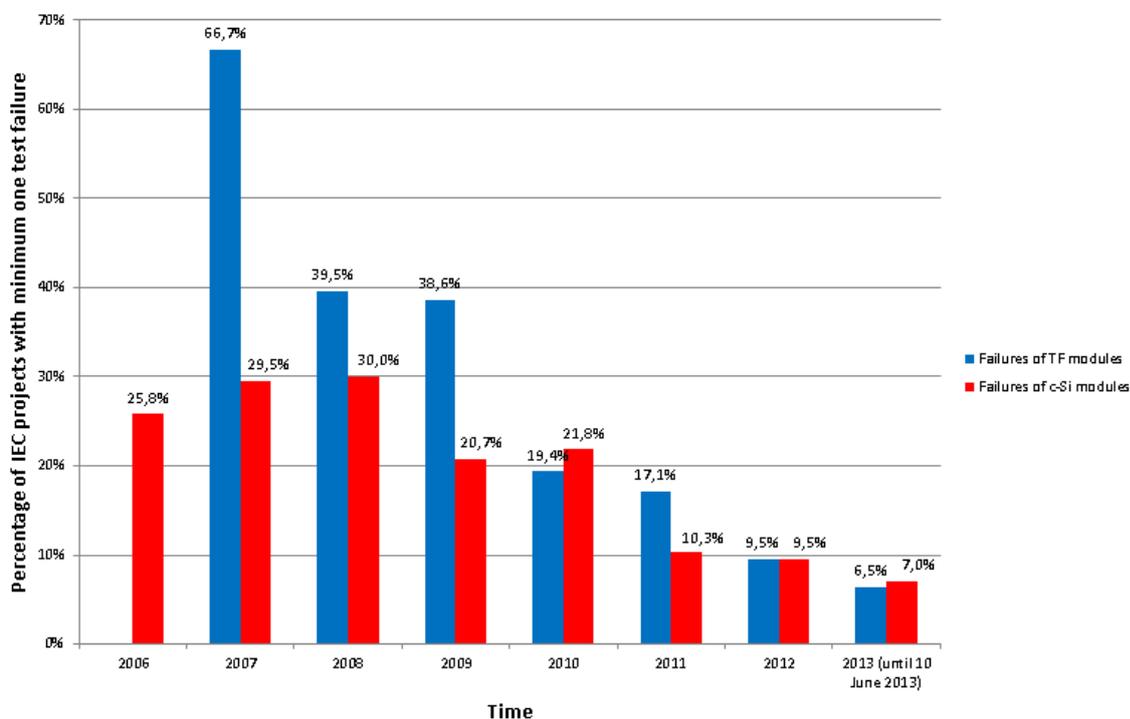
Abbildung 2: Fehlerquote bei Modulzertifizierungen unterteilt nach Silizium(rot) und Dünnschicht (blau)

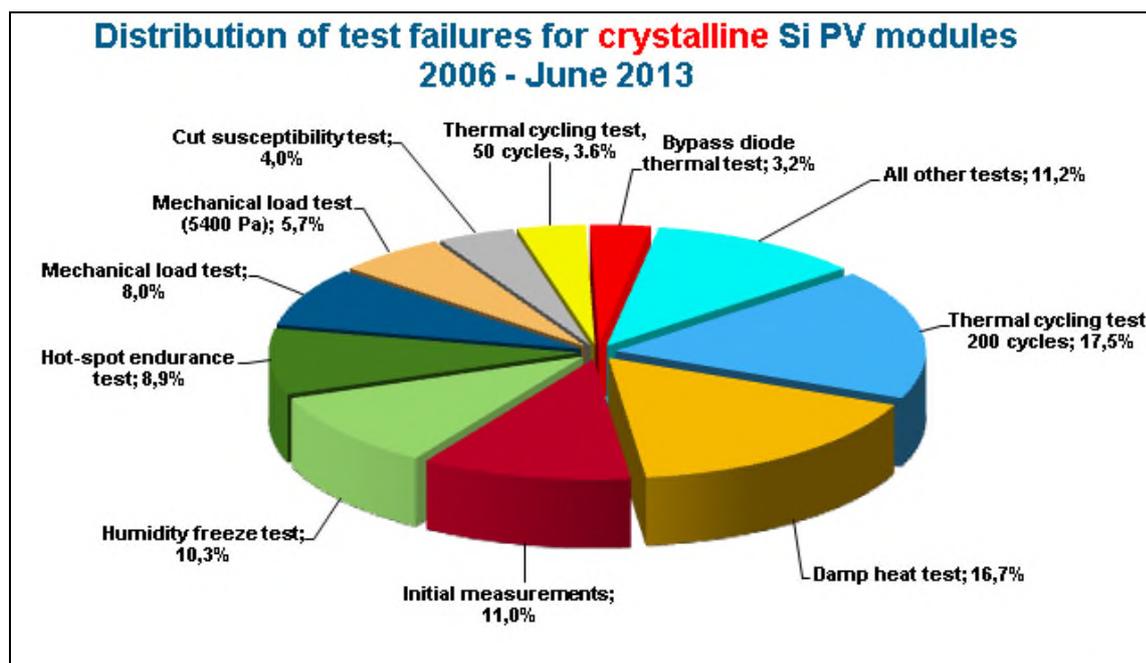
Betrachtet man für das TÜV Rheinland PV-Labor in Köln die Einzelprüfungen und deren Fehlerquote im gesamten Zeitraum, so ist die Beanspruchung der Module beim „Damp Heat“-Test, beim „Thermal-Cycling“-Test (200 Zyklen) und beim „Humidity Freeze“-Test offenbar am größten. Aber auch bereits bei den Eingangsprüfungen gibt es für etliche Module bereits große Hürden (vgl. Abbildung 3).

Abbildung 3: Fehlerquoten bei IEC-Zertifizierungsprüfungen kristalliner Module

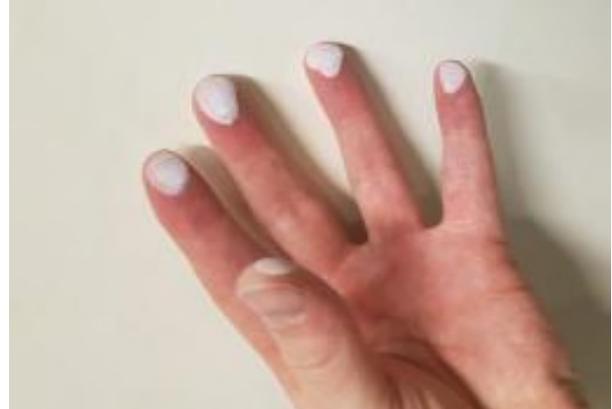
oder sie zersetzt sich – „Powdering“

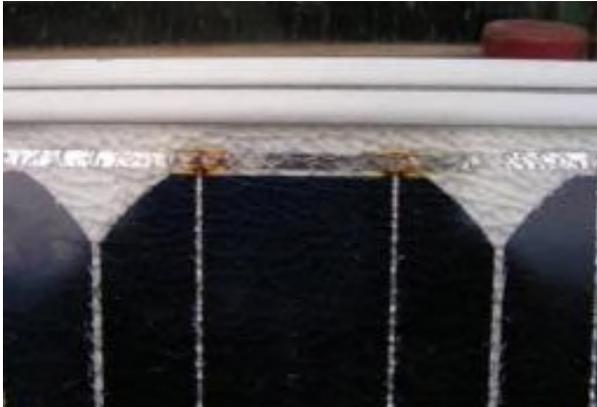
Lötungen haben sich verfärbt (überhitzt)

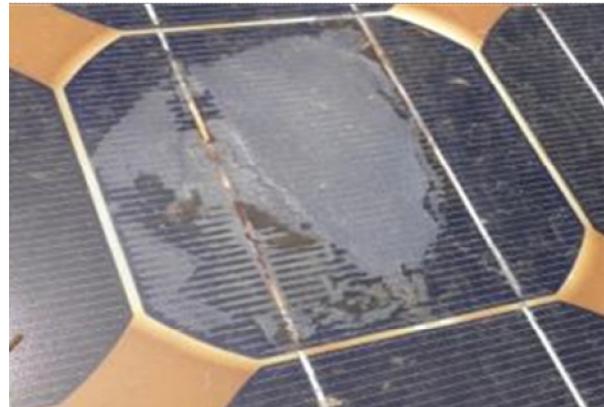
EVA – Zelle Delamination und Verfärbung - Browning Effekt

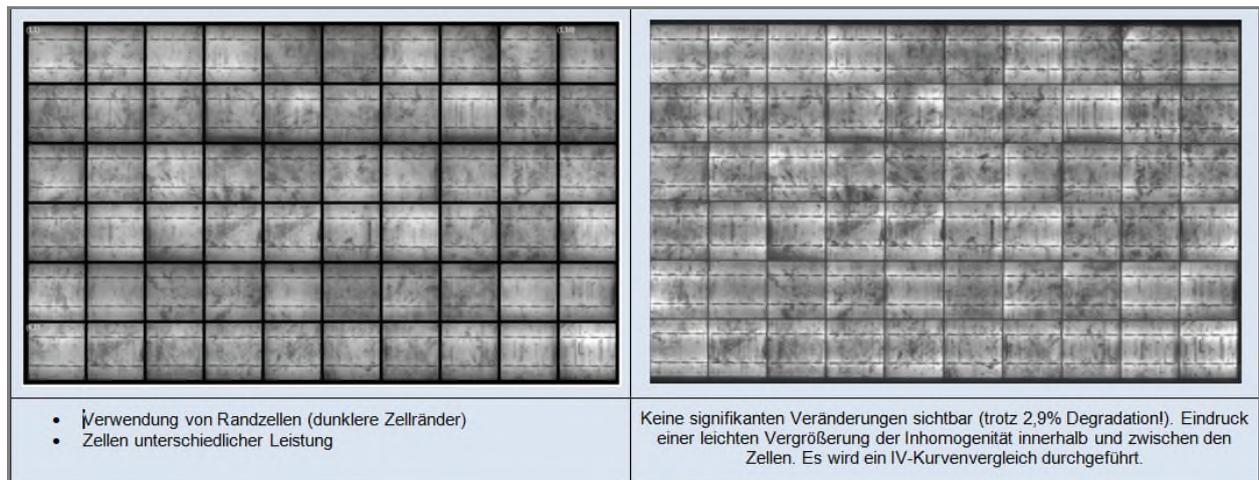
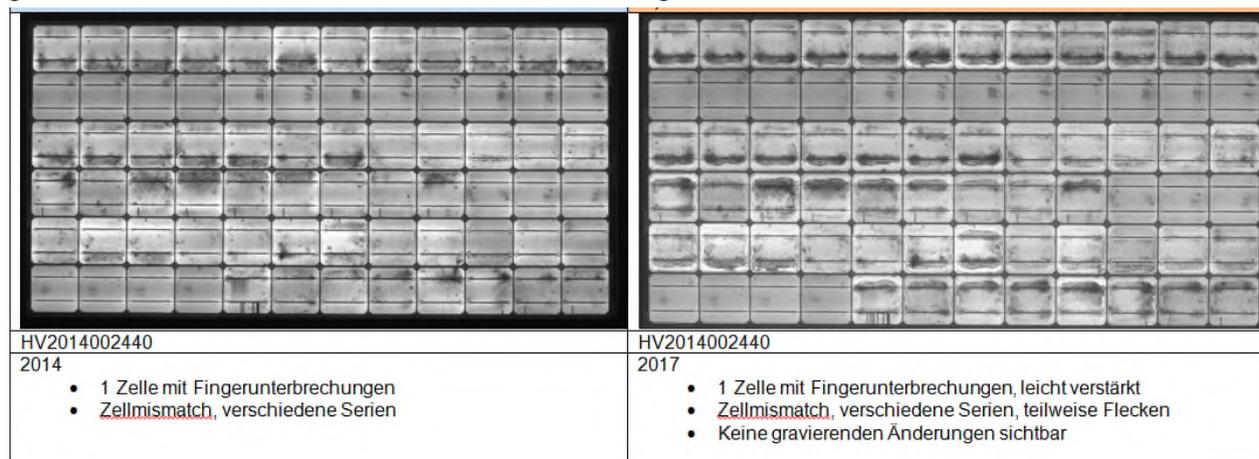
In einem der Referenzparks (Rheinland-Pfalz) ist dies recht eindrucksvoll zu sehen, wie in nachfolgender Gegenüberstellung der EL-Bilder aus 2014 und 2017 beispielhaft gezeigt wird. Das erste Modul hat in 3 Jahren ca. 3 % der STC-Leistung verloren, was einer jährlichen Degradationsrate von ca. 1 % entspräche.

Das zweite Beispiel ist ein Modul aus einem anderen Park mit ebenso deutlichem Zell-Mismatch. Hier wurde in 3 Jahren ein Leistungsverlust von ca. 1,7 % festgestellt, was vergleichsweise in diesem Park im oberen Bereich lag

Abbildung 5: Module mit übermäßiger Degradation, keine Risse oder andere gravierende Fehler im EL-Bild erkennbar, aber inhomogene Zelleistungen

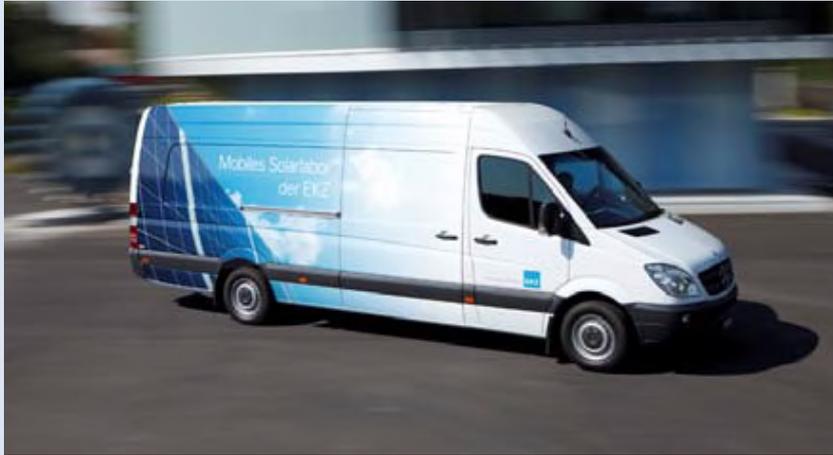
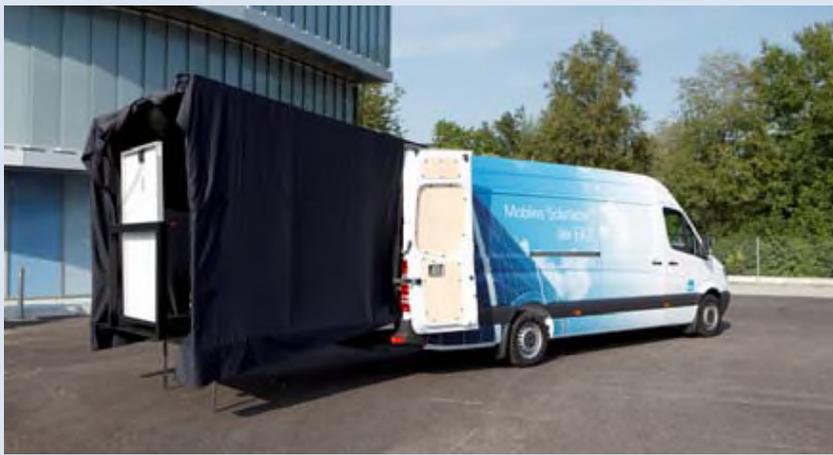
LKW-Anhänger mit Testzentrum für Vor-Ort Messungen

z. B. PV-MobiLab mit STC, IR, und EL

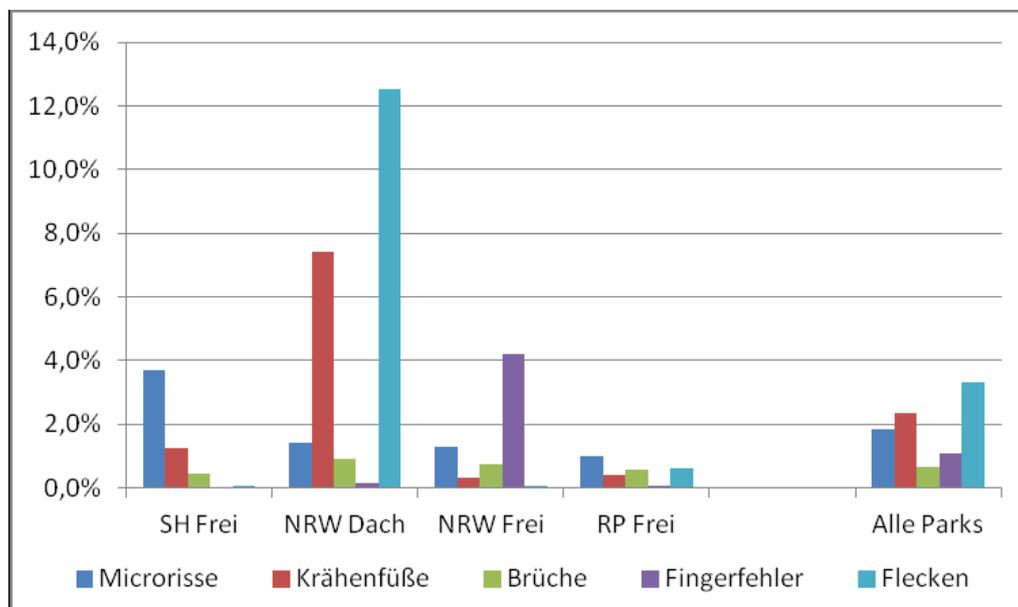
Abbildung 9: Fehlerauftreten nach Parks sortiert (Quelle: Sunnyside upP Abschlussbericht 2015)

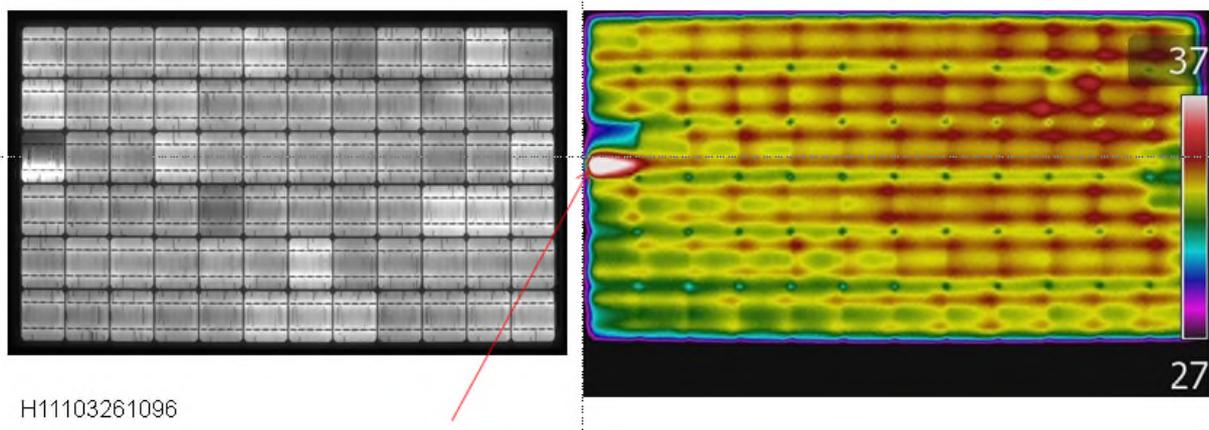
Beispielhaft ist nachfolgend ein Modul aus dem Referenz-String gezeigt, bei dem 1 Randzelle im EL-Bild auffällig ist.

Abbildung 10: EL und IR Bild eines Moduls des Referenzstrings

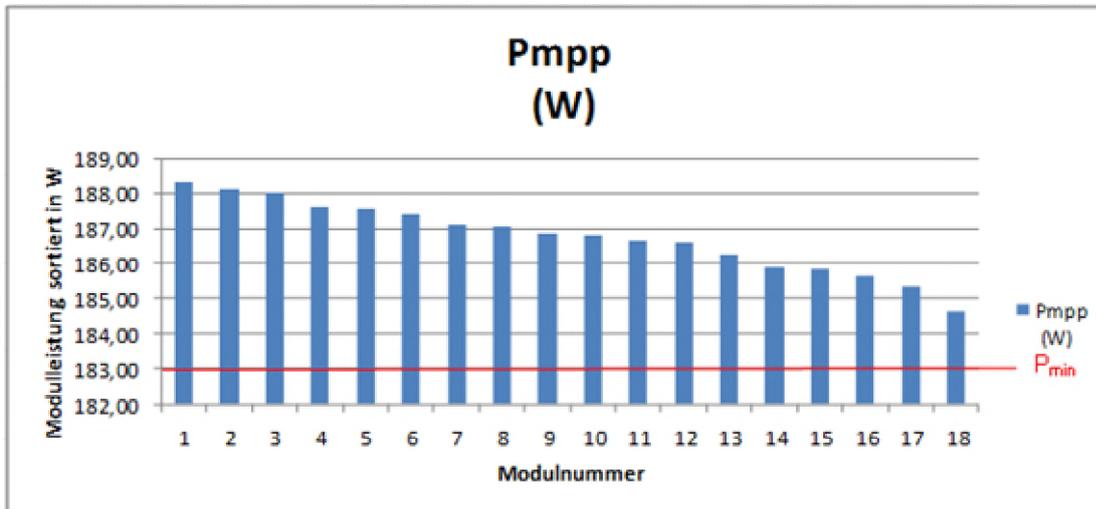
Alle Module liegen bei einer $190 \text{ Wp} \pm 3 \%$ Sortierung und angenommener Degradationsrate von $0,3 \%$ mit der gemessenen STC-Leistung im Erwartungsbereich, wie nachfolgend grafisch dargestellt ist. Der minimale Erwartungswert liegt bei 183 W .

Abbildung 11: Nach P_{mp} sortierte Messwerte für die 18 Module des Referenzstrings in 2014

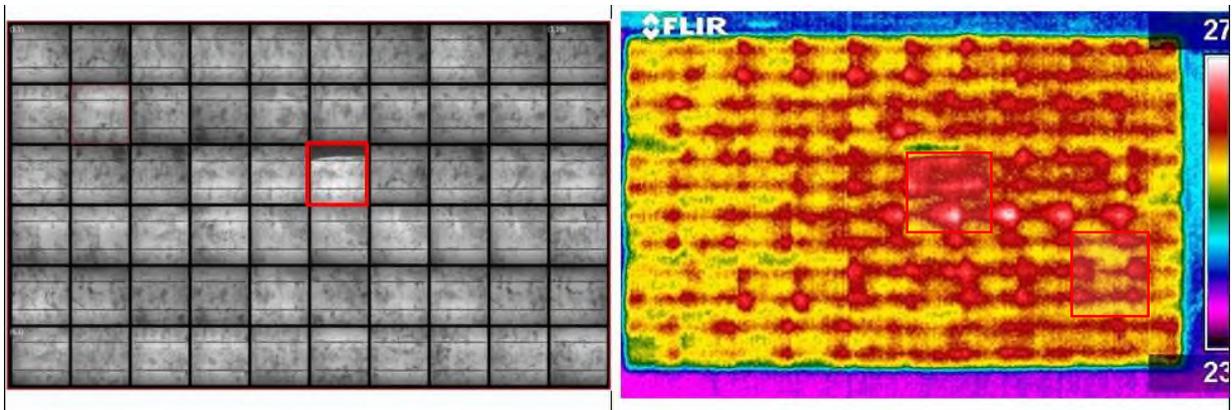
Im IR-Bild sind im Referenz-String keine Besonderheiten erkannt worden. Bei einer Anlageninspektion in 2013 (vor Beginn des Vorhabens) wurden in der Gesamtanlage einige wenige thermographisch auffällige Module entdeckt, deren Temperaturdifferenzen als unkritisch eingestuft werden konnte ($\Delta T < 20K$).

Abbildung 12: Beispiel für thermographisch auffälliges Modul im Referenzstring

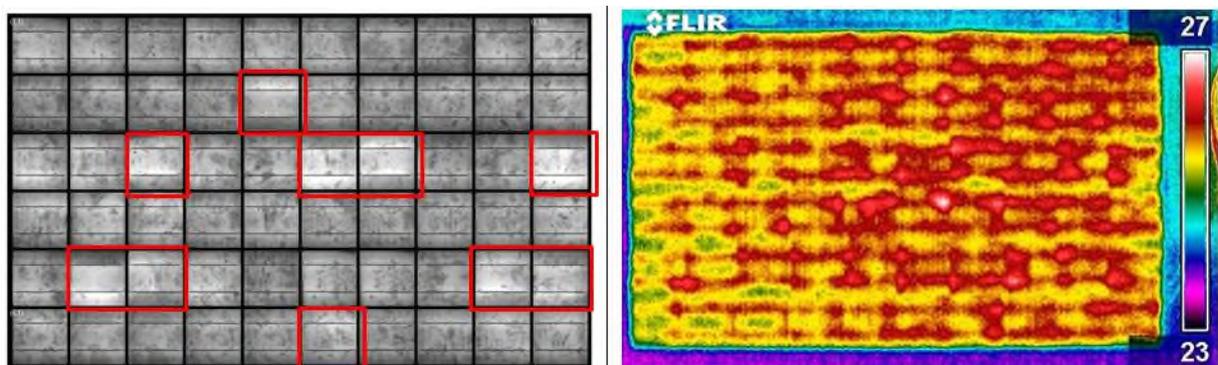
Etlliche Module im Referenz-String weisen unterschiedlich leistungsfähige Zellen auf, teilweise ist die Zelle in sich bereits inhomogen. Weiterhin gibt es Module, bei deren Zellen eine teilweise asymmetrische Stromführung erfolgt. Nachfolgendes Beispiel demonstriert diese Auffälligkeiten.

Abbildung 13: Beispiel für auffälliges Modul mit inhomogener Zelleistung im Referenzstring

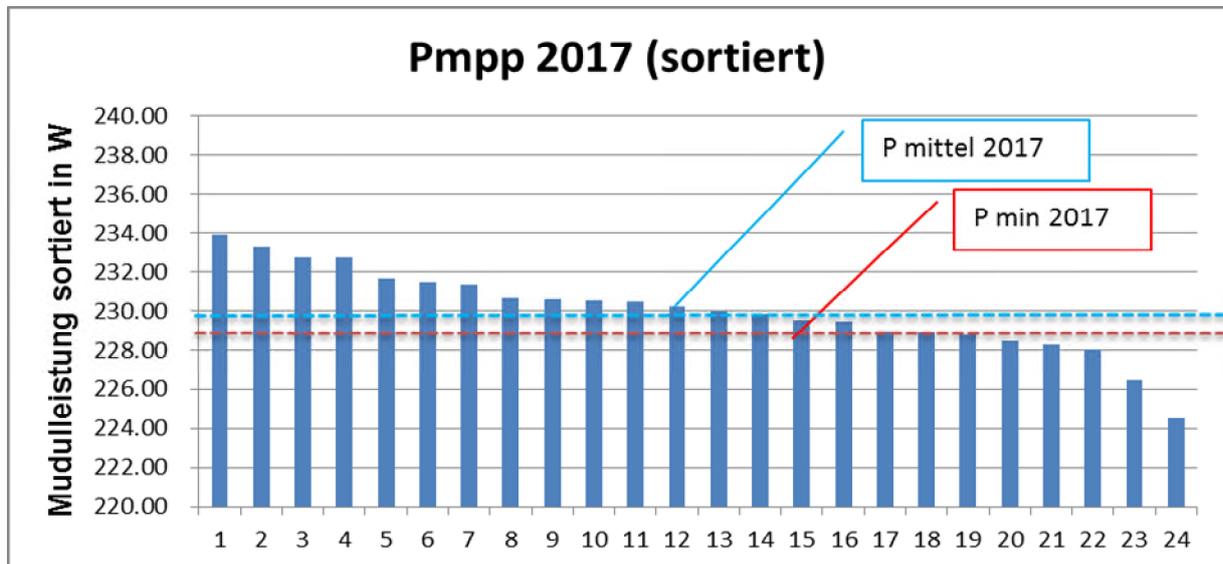
Die gemessenen P_{mpp} -Leistungen der Module sind nachfolgend sortiert in absteigender Reihenfolge der Messergebnisse (unabhängig von der Montagereihenfolge im String) dargestellt.

Abbildung 14: Nach Pmpp sortierte Messwerte für die 24 Module des Referenzstrings in 2017

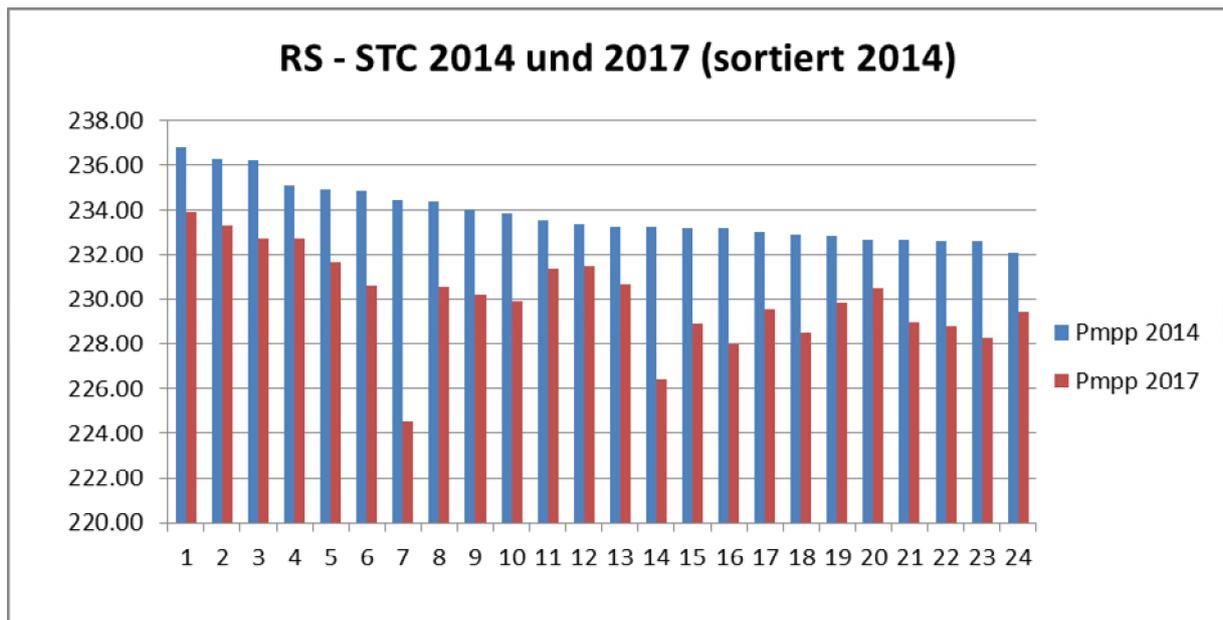
Die Messwerte der 2. Messung sind in Abbildung 15 zusammen mit den Messwerten der 1. Messung aufgetragen. Die Sortierung erfolgt hierbei entsprechend der Ergebnisse der ersten Leistungsmessung im September 2014 in absteigender Reihenfolge.

Abbildung 15: Vergleich der Messwerte in 2014 und 2017, sortiert nach den Messwerten in 2014

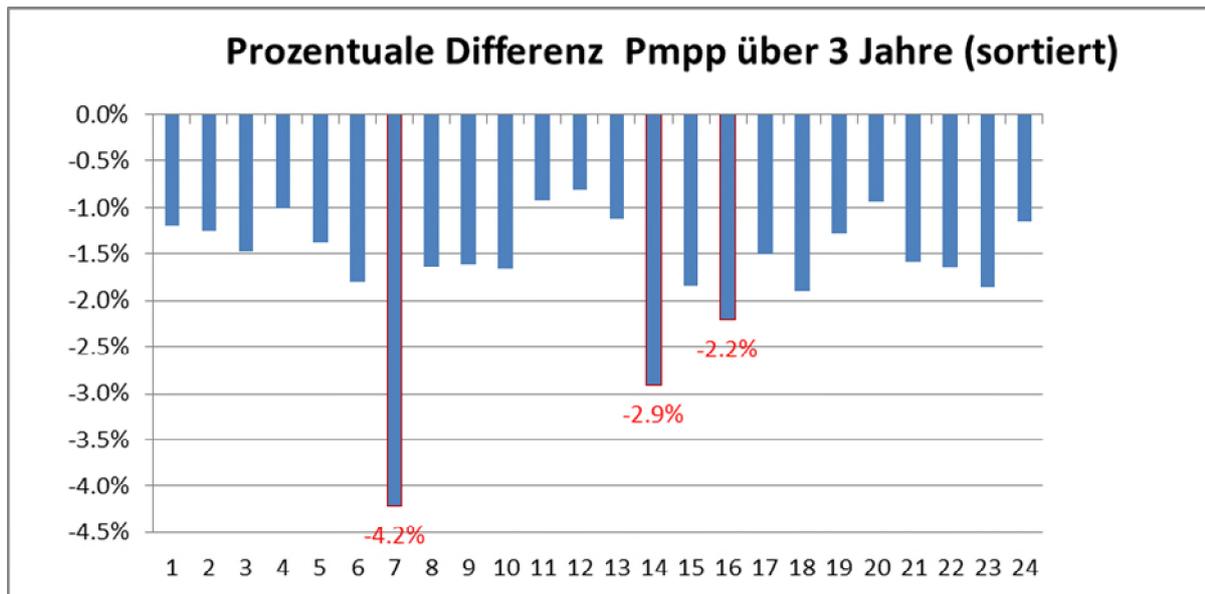
In Abbildung 16 sind die prozentualen Leistungsminderungen zwischen 2014 und 2017 der einzelnen Module in gleicher Sortierung wie in Abbildung 15 dargestellt.

Abbildung 16: Prozentuale Differenz der STC-Messwerte (Degradation) sortiert analog Abbildung 3

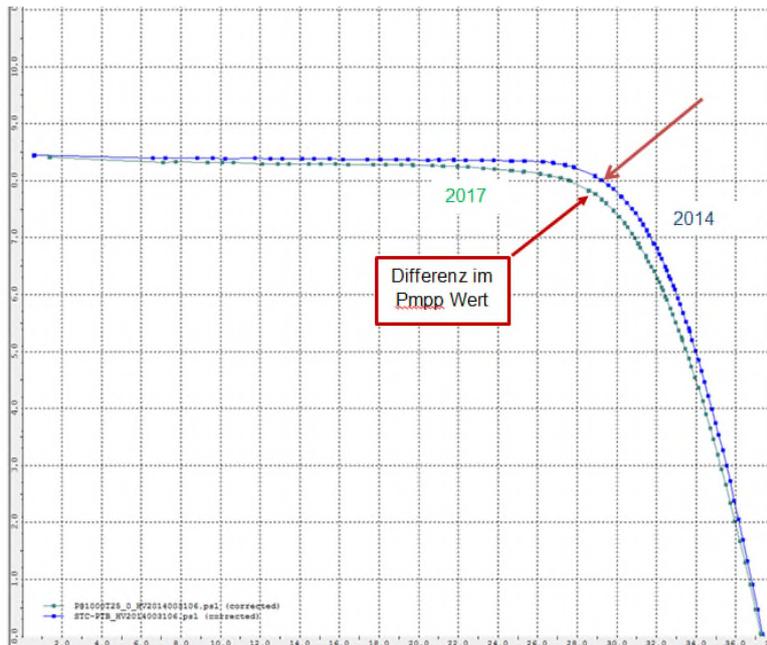
Beim Modul Nr. 7, mit der größten Degradation, wurde eine Qualitätsminderung gegenüber 2014 deutlich, die sich in einer flacheren Kurve um den P_{mpp} Wert herumzeigt und aus einem geringeren Füllfaktor resultieren. Alle 3 Modulstrings haben annähernd gleichmäßig nachgelassen.

Abbildung 17: Flasher-IV-Kurven von 2017 und 2014 Modul 7

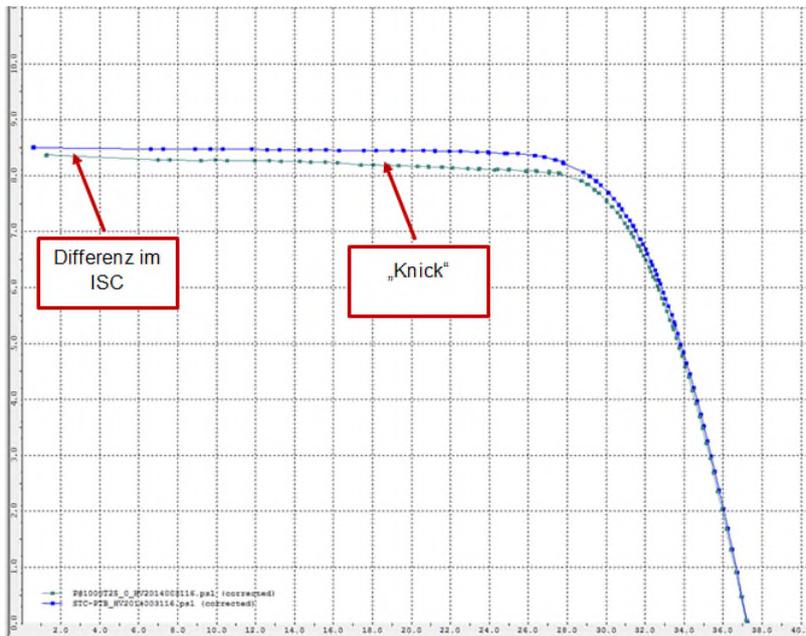
Im EL-Bildvergleich sind neben der Inhomogenität in den Zelleistungen keine besonderen Auffälligkeiten zu erkennen. Differierende Zelleistungen bedeuten Mismatchverluste.

Abbildung 18: Flasher-IV-Kurven von 2017 und 2014 Modul 14 (Modul 16 ist analog)

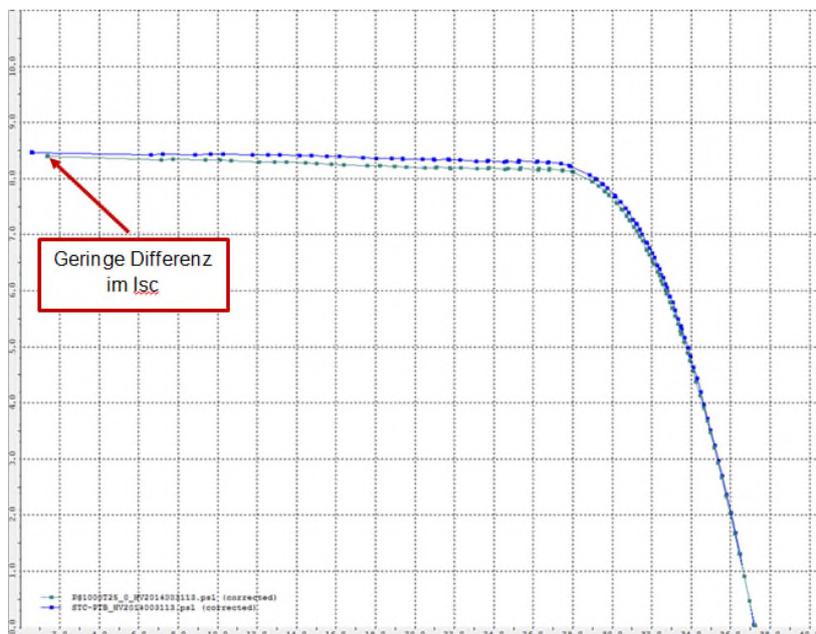
Das Referenzmodul Nr. 13 zeigt dagegen fast gleiche I_{SC} -Werte bei einer leichten gleichmäßigeren Verringerung des Stromes ohne einen „Knick“ im Kurvenverlauf. Eine geringfügige Serienwiderstandserhöhung wird als „normale“ Degradation gewertet.

Abbildung 19: Flasher-IV-Kurven von 2017 und 2014 Modul 13 (Referenz)

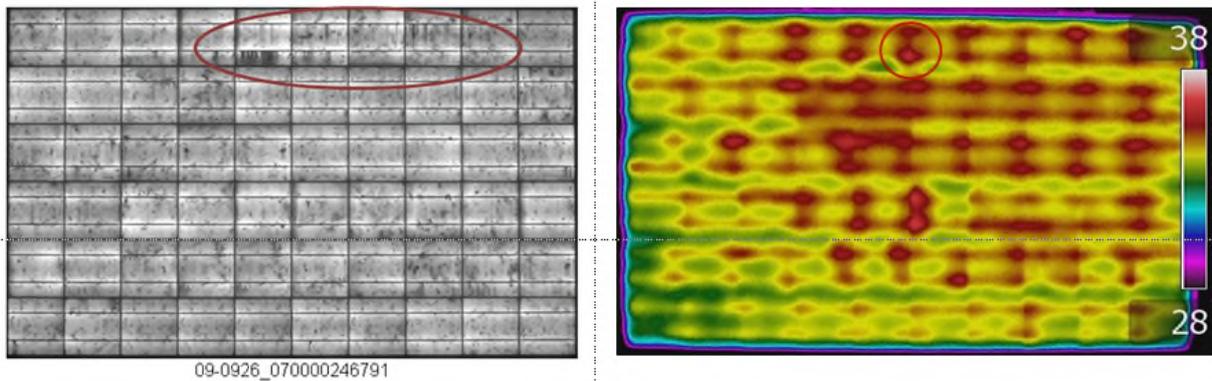
Abbildung 22: Auffällige Module im Referenzstrings: Oben: Zellen mit Mikrorissen Unten: Gridunterbrechungen

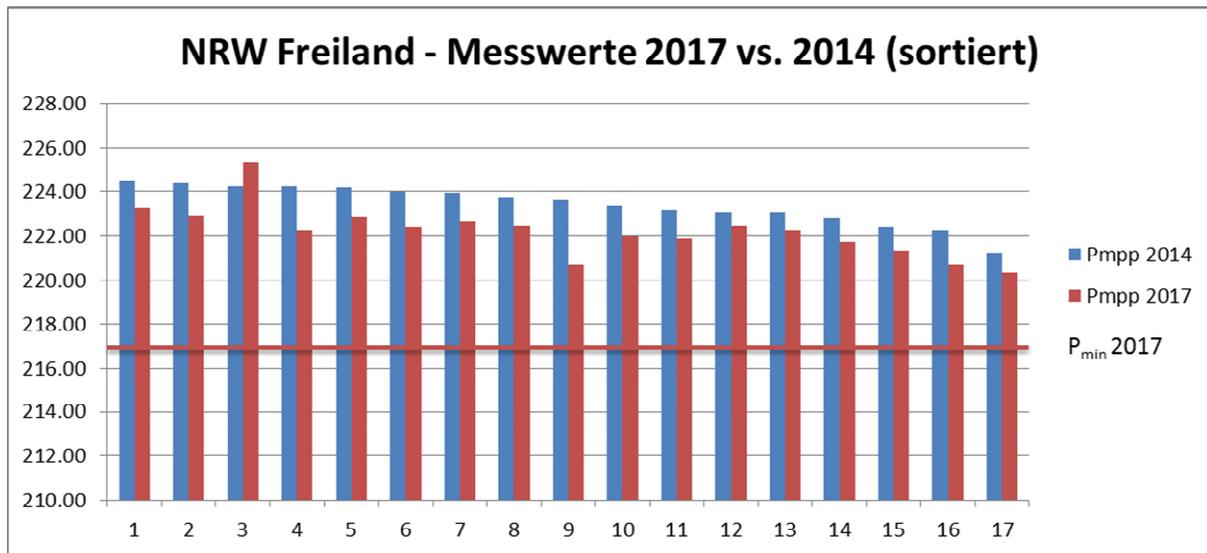
Abbildung 23: Gemessene Pmpp Werte der Module des Referenzstrings in Wp

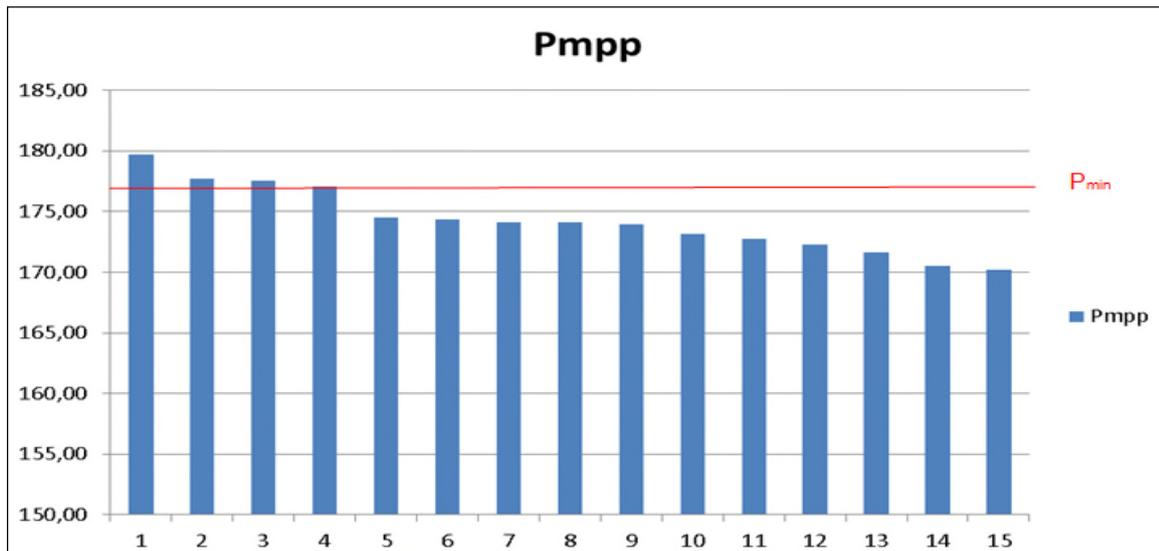
Bei einer ersten visuellen und thermographischen Untersuchung vor Ort wurden einige Module mit Auffälligkeiten gegen „bessere“ ausgetauscht. In der Leistungsmessung der letztlich ausgesuchten Module zeigten trotzdem 12 von 15 Modulen eine geringere STC-Leistung als nach Datenblattangaben und üblich angenommener Degradationsrate von 0,3 % angenommen wurde (P_{\min} in Abbildung 28).

Abbildung 28: Leistungsmessung im Referenzstring Dachanlage NRW

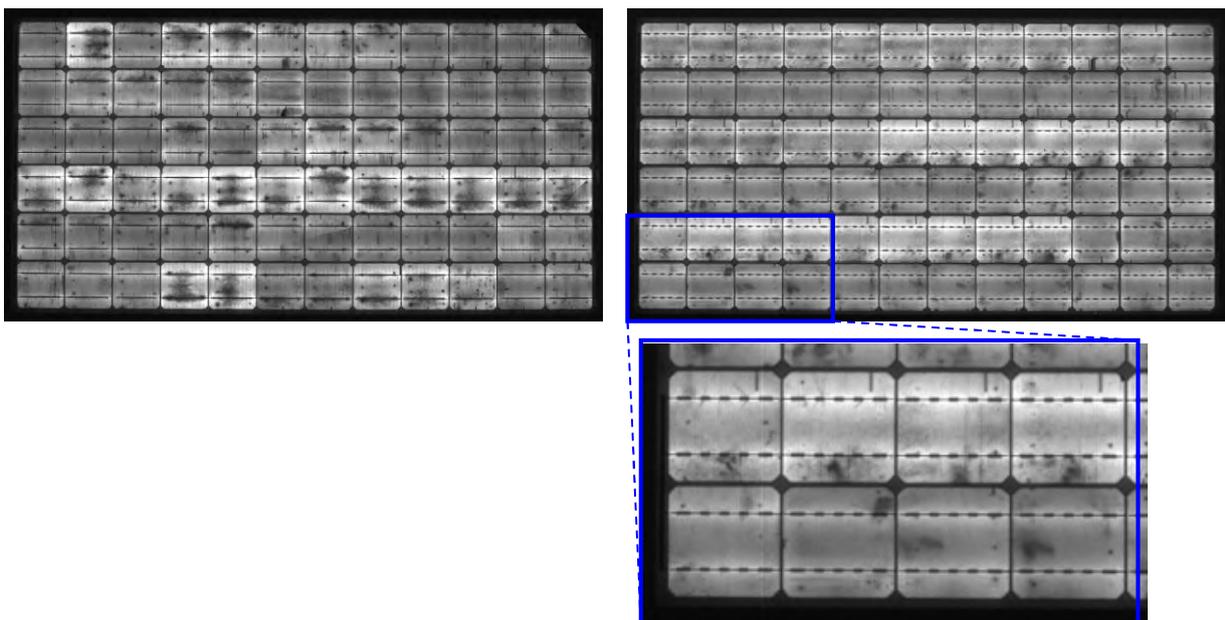
Bei den monokristallinen Modulen dieses Parks fielen besonders Inhomogenitäten in der Zell-Performance auf, wie in den folgenden EL-Bildern gut zu erkennen ist. Zellen unterschiedlicher Qualität wurden innerhalb eines Moduls verwendet. Hier stellt sich die Frage ob und wenn ja wie eine Vorsortierung beim Modulhersteller erfolgte. Im rechten EL-Bild ist außerdem erkennbar, dass bei einigen Zellen produktionsbedingte Finger-Fehler auftreten, bei anderen dagegen nicht. Es wurden demnach Zellen aus unterschiedlichen Serienfertigungen gemeinsam verarbeitet. Die Folge sind Mismatchverluste, die die Modulleistung mindern.

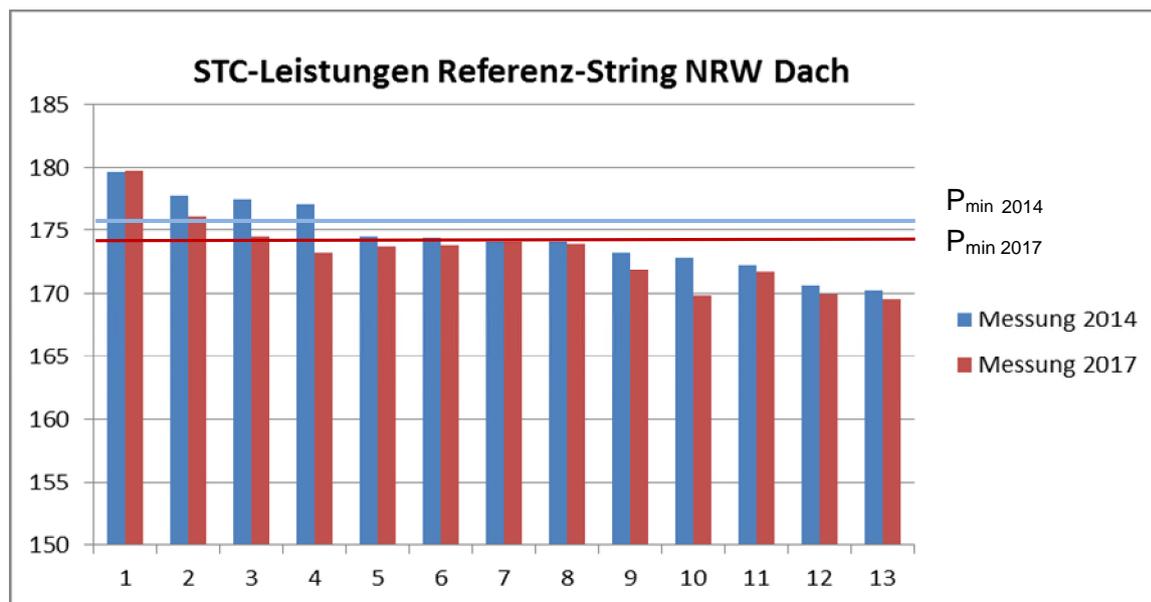
Ebenso gilt umgekehrt nicht, dass in 2014 leistungsfähigere Module nicht geringer degradiert sind als andere. Es ist demnach keine lineare Degradation feststellbar (Abbildung 29, Abbildung 30).

Abbildung 29: Vergleich der Leistungsmessungen 1.07.2014 und 30.06.2017

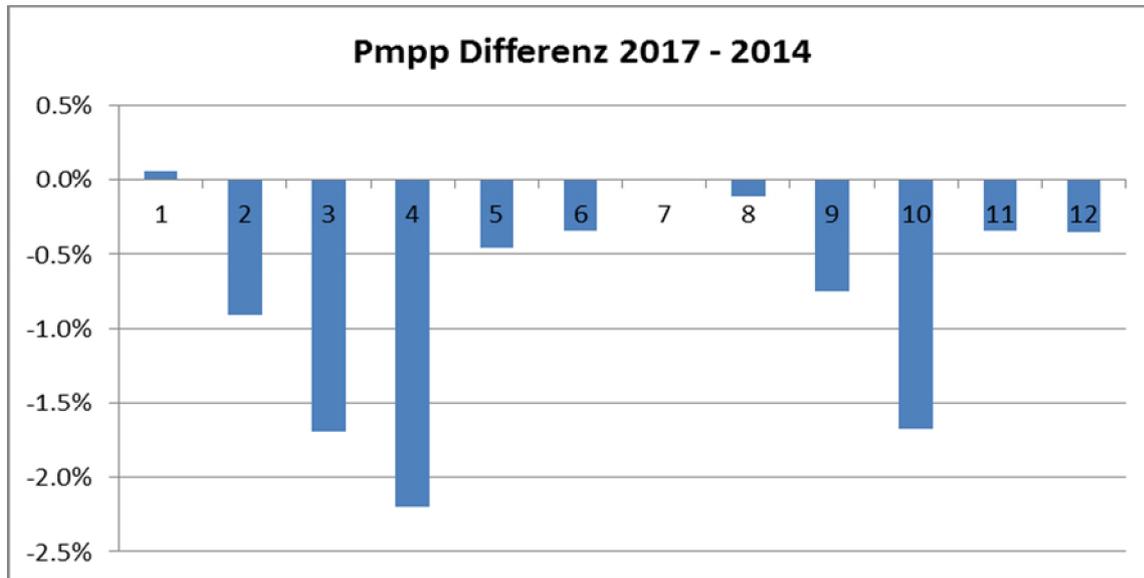
Abbildung 30: Prozentuale Differenz der STC- Leistungsmessungen aus 2017 und 2014

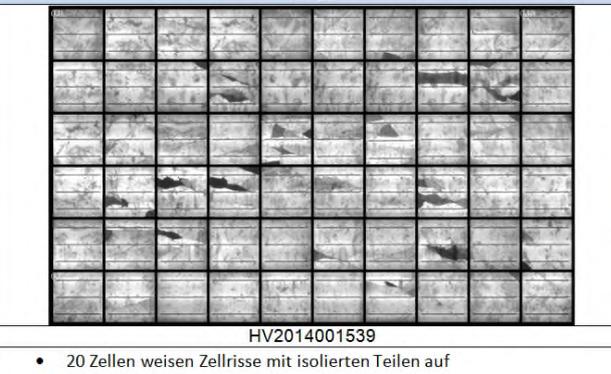
<p>HV2014001539</p> <ul style="list-style-type: none"> • 20 Zellen weisen Zellrisse mit isolierten Teilen auf • Weitere 5 Zellen zeigen Mikrorisse → Ca. 40 % der Zellen sind fehlerhaft 	<p>-2,3%</p>

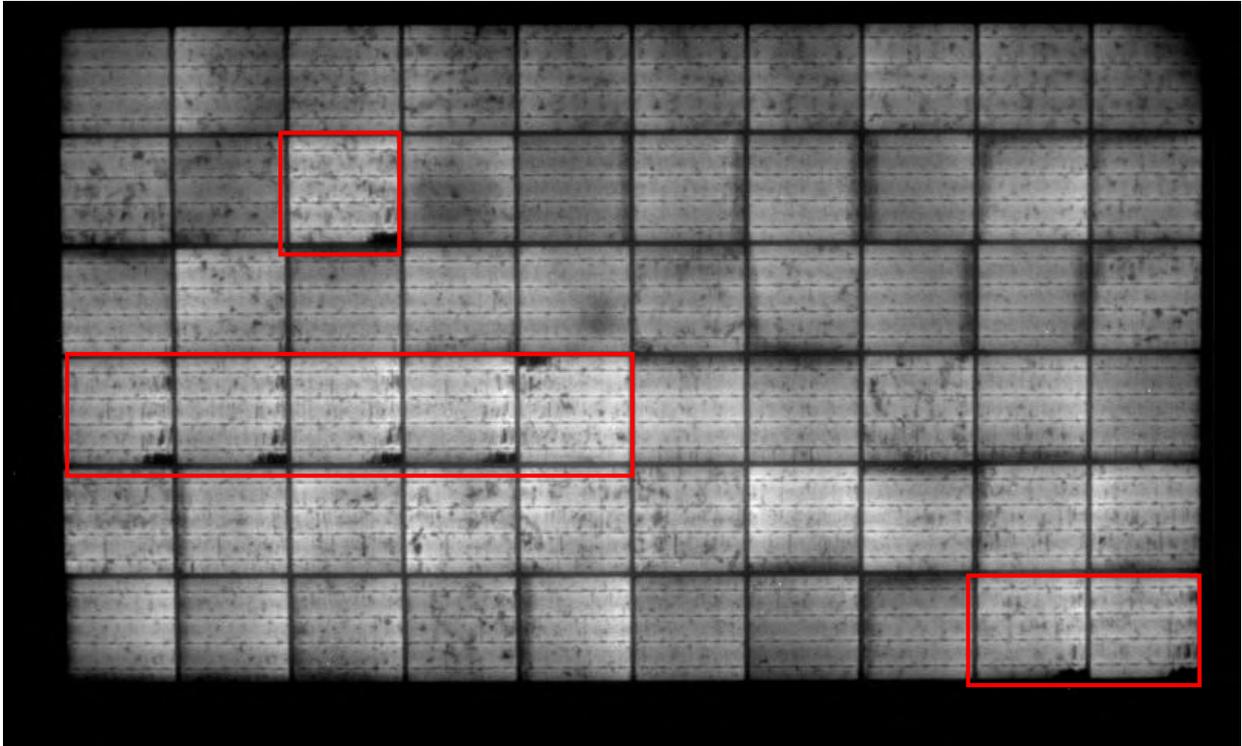
Das EL-Bild des Moduls mit der vergleichsweise „großen“ Messwert-Abweichung wurde betreffs sichtbarer Zellschäden untersucht (256,9W):

Abbildung 47: Fig. 47: Electroluminescence image of module HSL60713P1501AKL0298

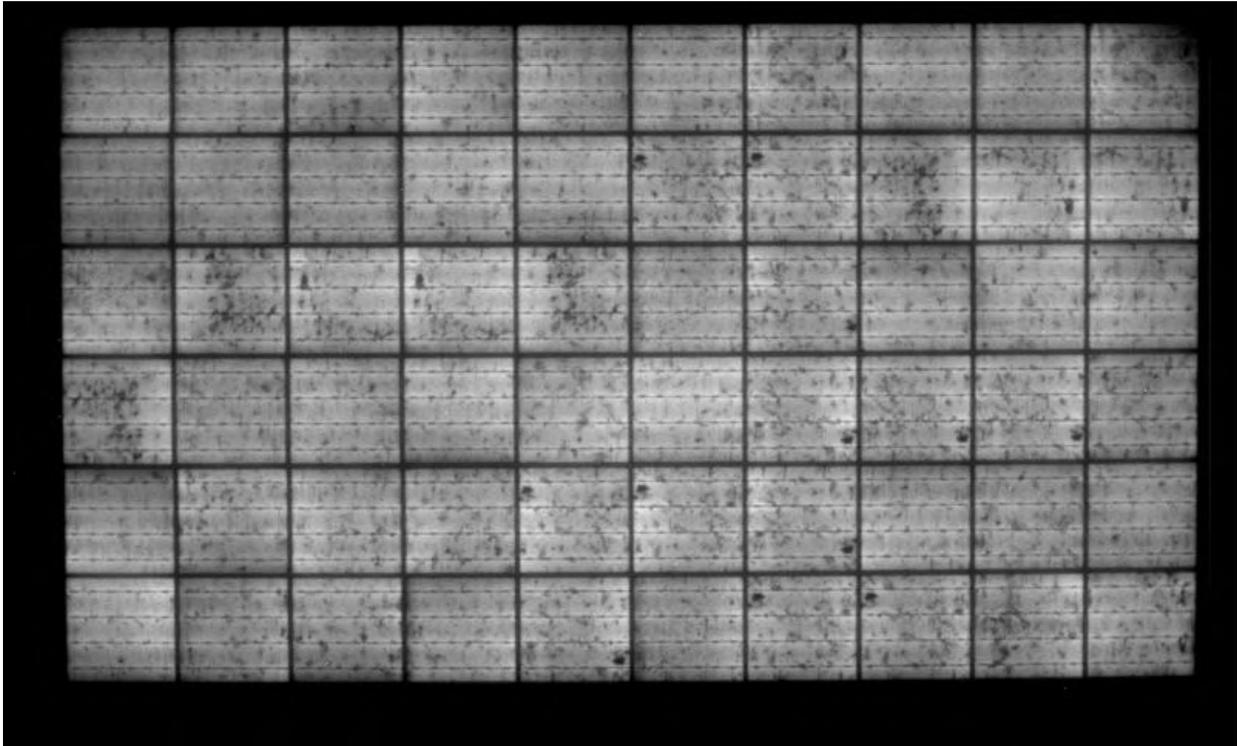
Weiterhin wurden bei 1 Modul wiederkehrende Shunts in mehreren Zellen gefunden, die Pmpp-Differenz betrug $-0,3\%$ (261,1W).

Abbildung 48: Fig. 119: Electroluminescence image of module HSL60713P1501AKV0794

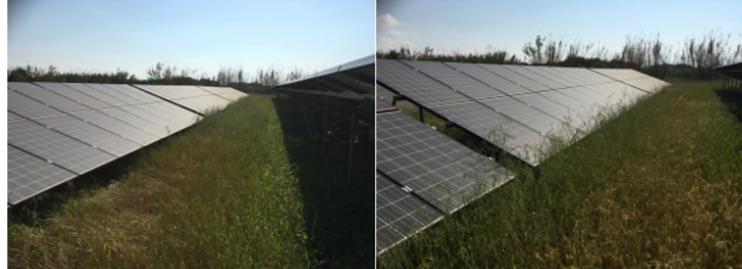
Abbildung 51: Beispielbericht, Ausschnitt

Location (row/area/...)	Sublocation (table/room/...)	Kind of Damage	Description Defect	Serial	Enter barcode	GPS position	Comment
3.1.56		Infrastructure/Maintenance/Plants/2	In Part 9 & 10 OF THE INSTALLATION			Lat.: 37.850957, Lon.: 21.266032 (50.00)

3.1.56		Solar Module/Glass/Dirt/3				Lat.: 37.850957, Lon.: 21.266032 (50.00)

Eine Ansicht der ersten Fassung dieser Fehlerliste ist in Abbildung 51 zu sehen.

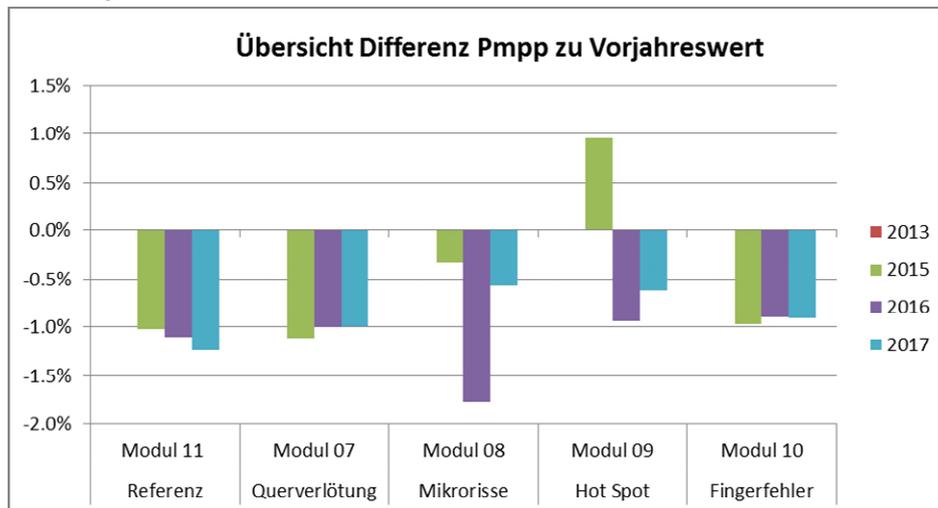
Abbildung 54: Leistungsdifferenzen bei den 5 Testmustern (Messdifferenz 2013 ist Null)

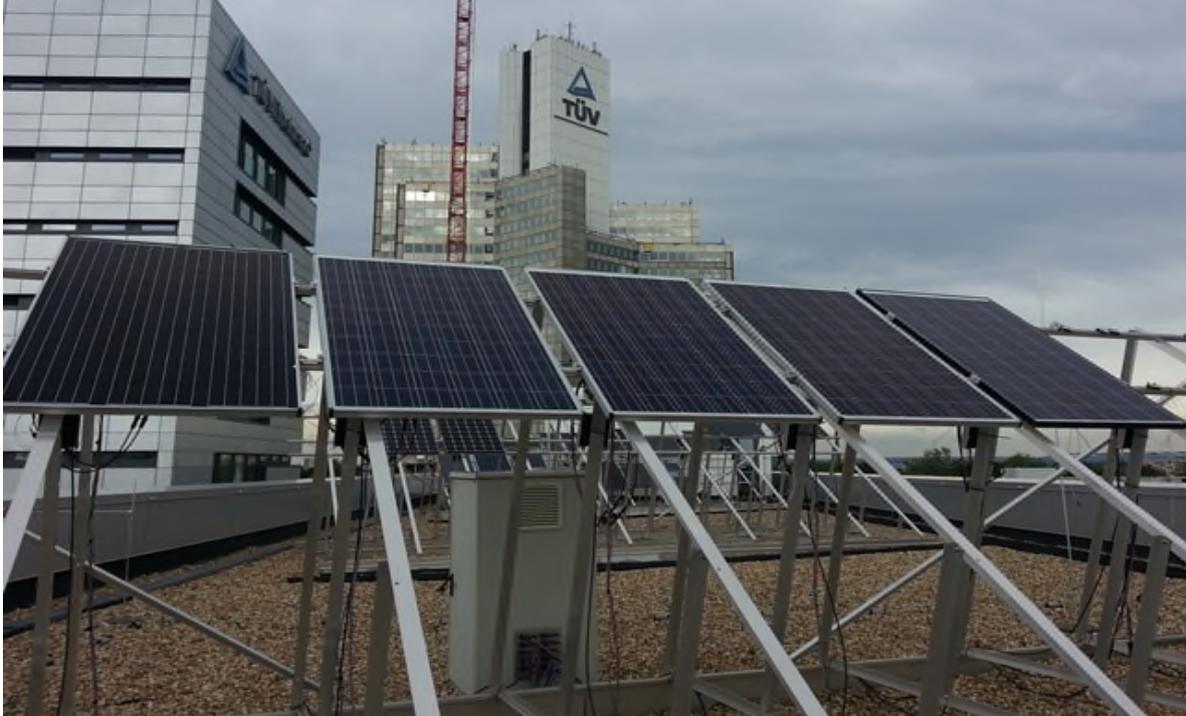
Abbildung 55: Installation der 5 Testmuster zur Außenbelichtung mit Leistungsmonitoring

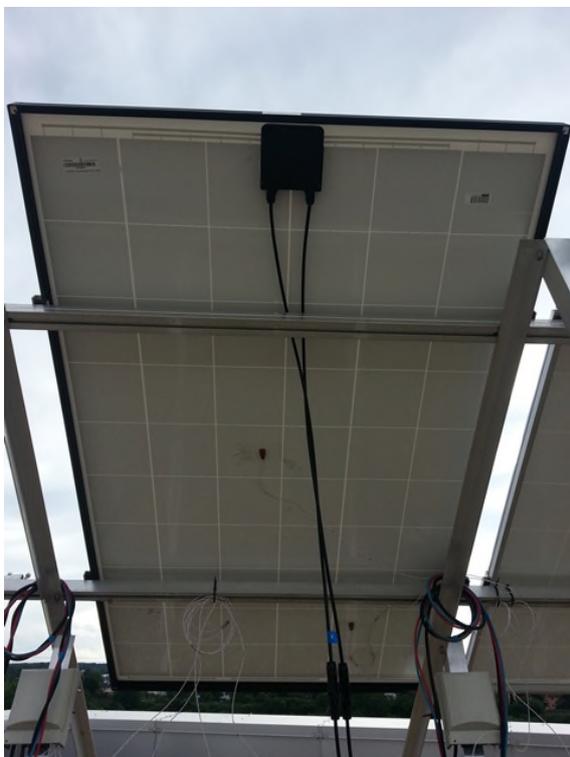
Abbildung 56: Temperatursensoren auf der Modulrückseite

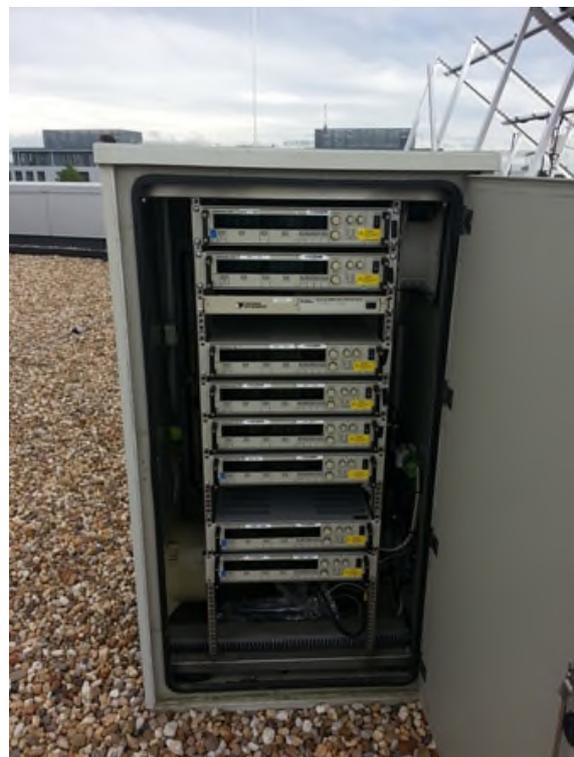
Abbildung 57: Messdatenaufnahme / elektronische Lasten für Mpp-Tracking

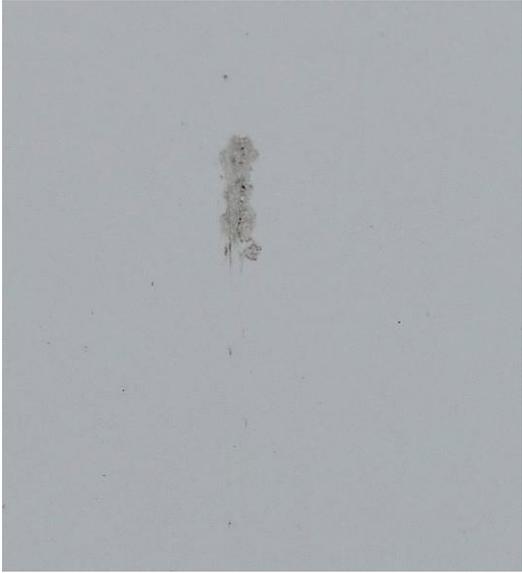
- Kratzer an der Rückseitenfolie (nicht bei Herstellerauslieferung vorhanden)
- Keine Spuren der Cracks auf Vorderseite

Modul 08 (Mikrorisse – nicht erkennbar mit bloßem Auge)

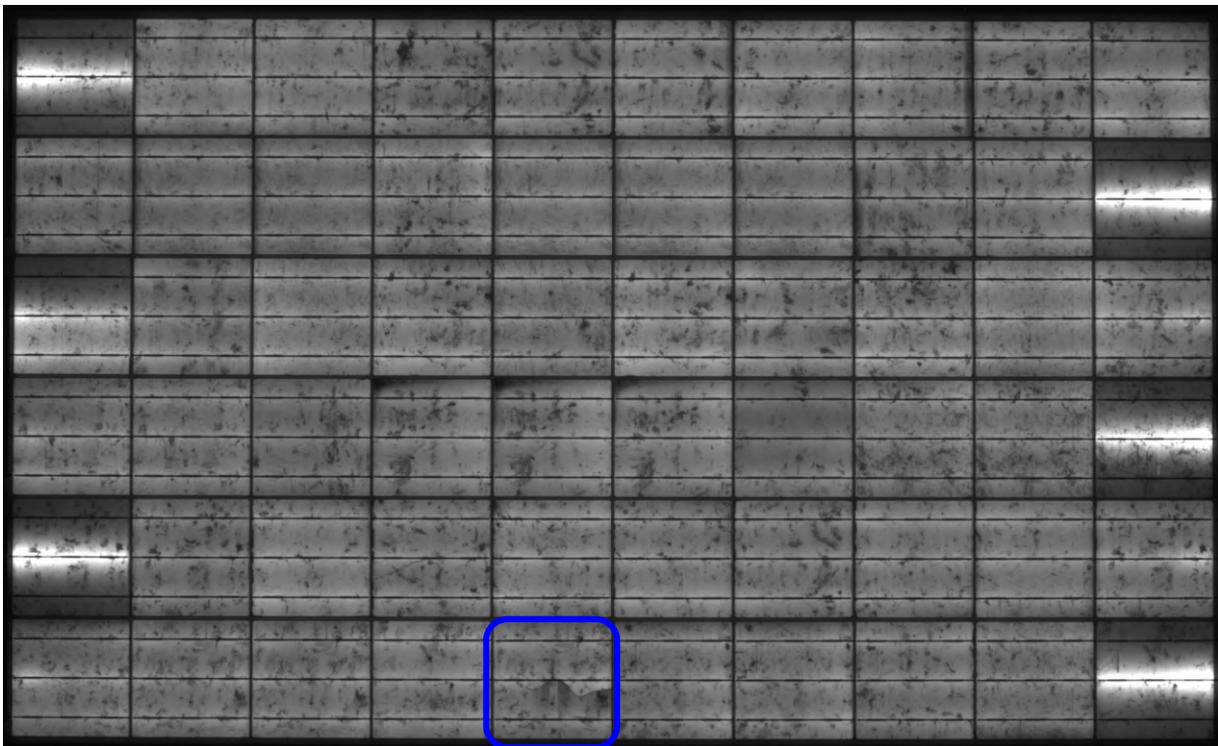
2013:

- 1 Zelle (blau) mit Mikroriss, Zelle teilweise leistungsgemindert (Merkmal war bereits nach dem Laminieren existent)
