PVScan

Schlussbericht

Evaluationsforschung zur Qualitätssicherung und –bewertung von PV-Modulen im Solarpark

„Qualitätssicherung und Fehleranalyse bei PV-Modulen und Anlagen“

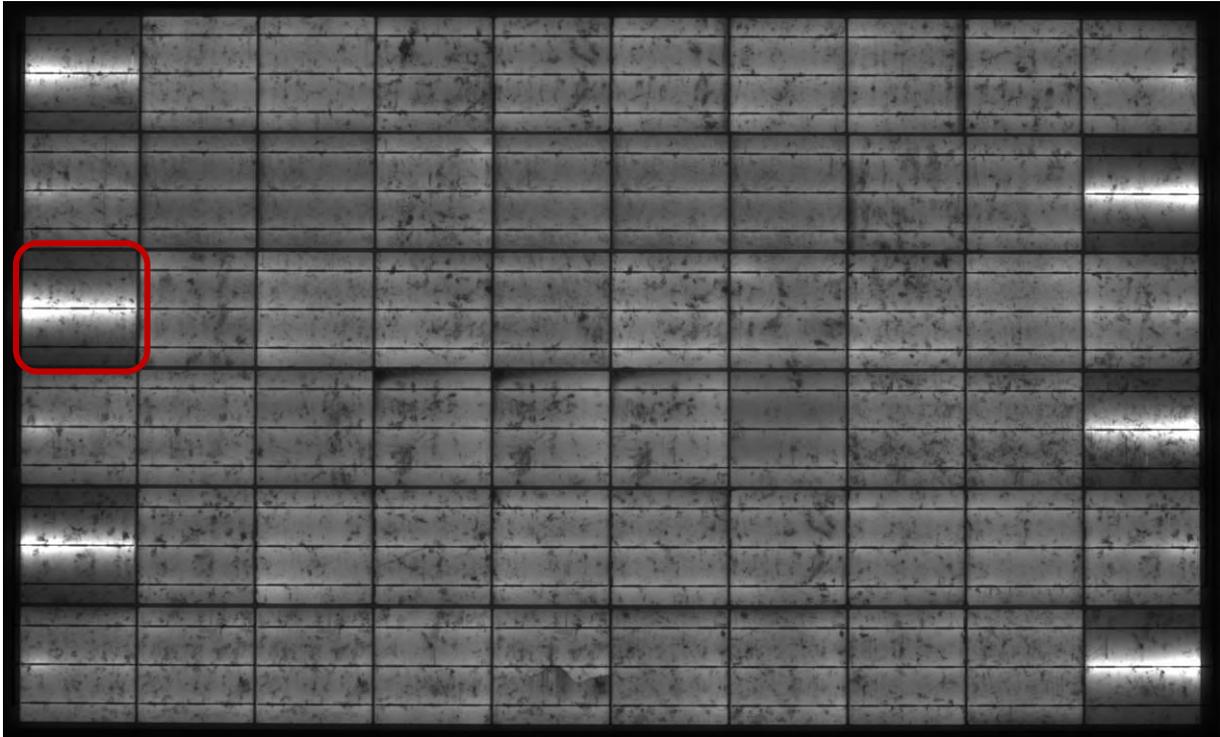
2015:

– Optische Verschlechterung der markierten Randzelle, Wackelkontakt oder Alterung

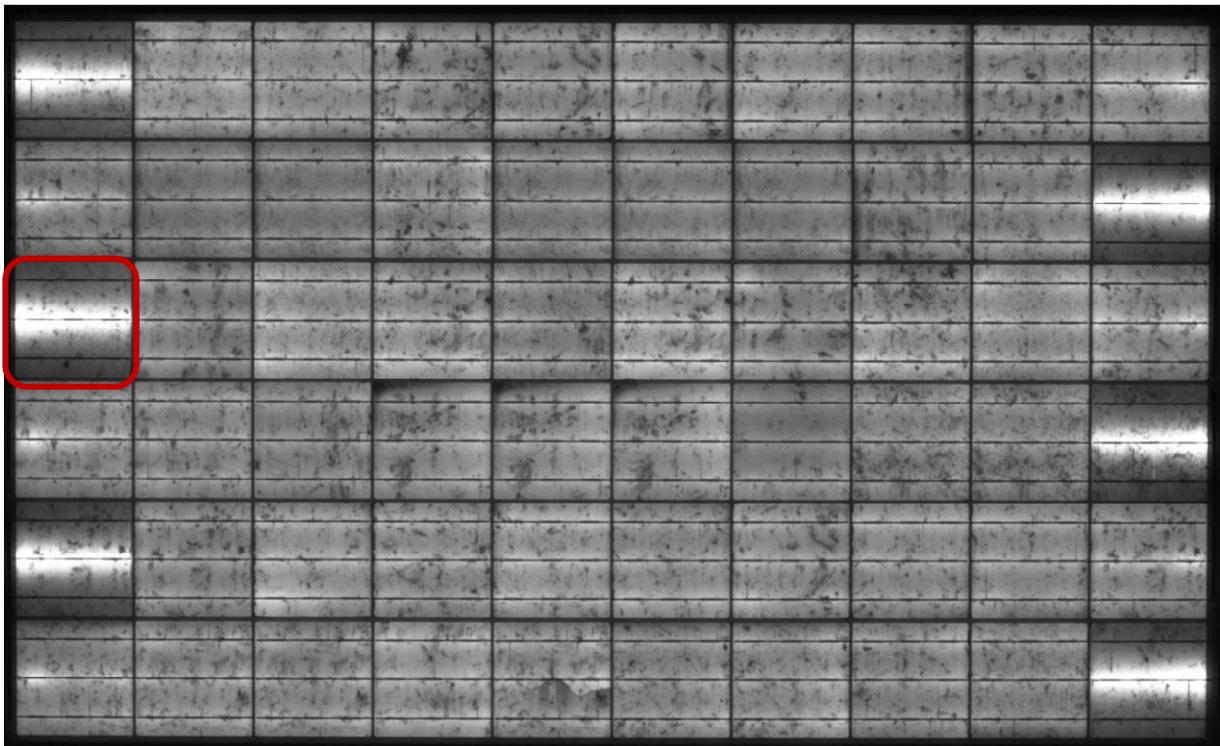
– Alle 6 Zellen mit überwiegendem Stromfluss im mittleren Leiter erscheinen verschlechtert gegenüber 2015 / 2013, d.h. die Asymmetrie ist größer geworden

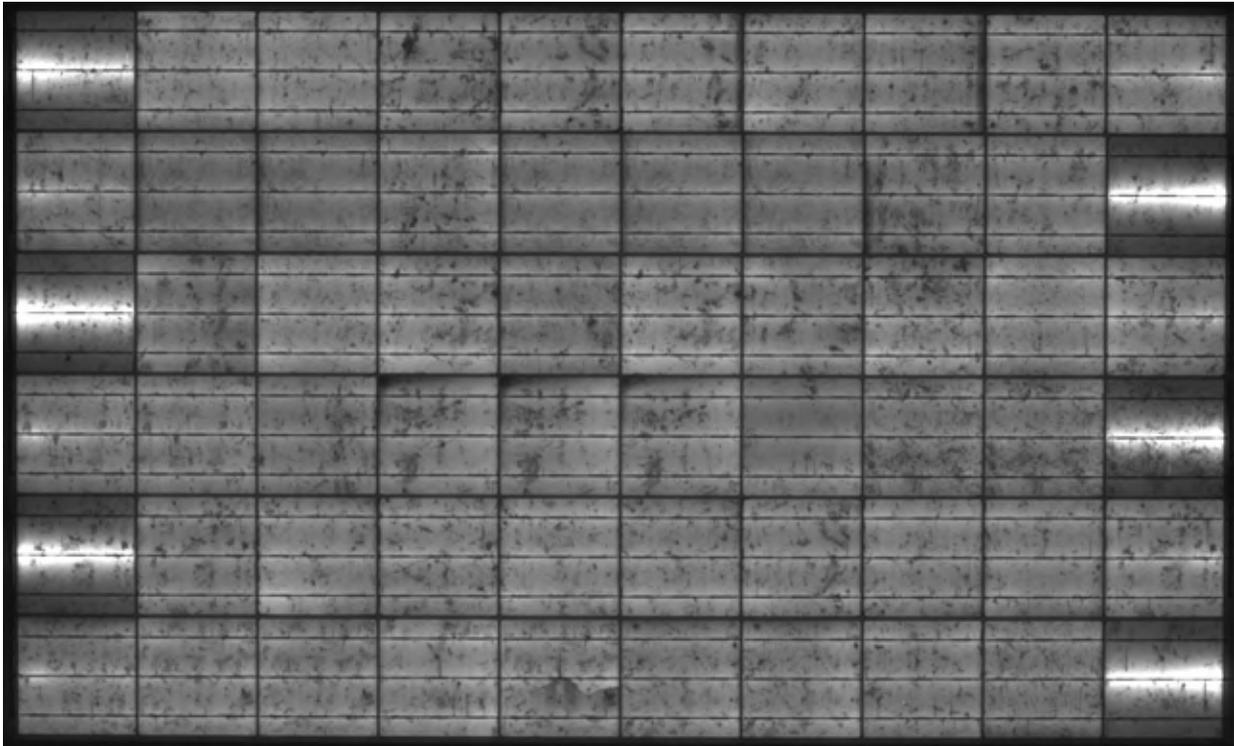
- Minimale Veränderungen, die hellen Bereiche in den fehlerhaften Randzellen sind schmaler geworden
- Risszelle erscheint unverändert

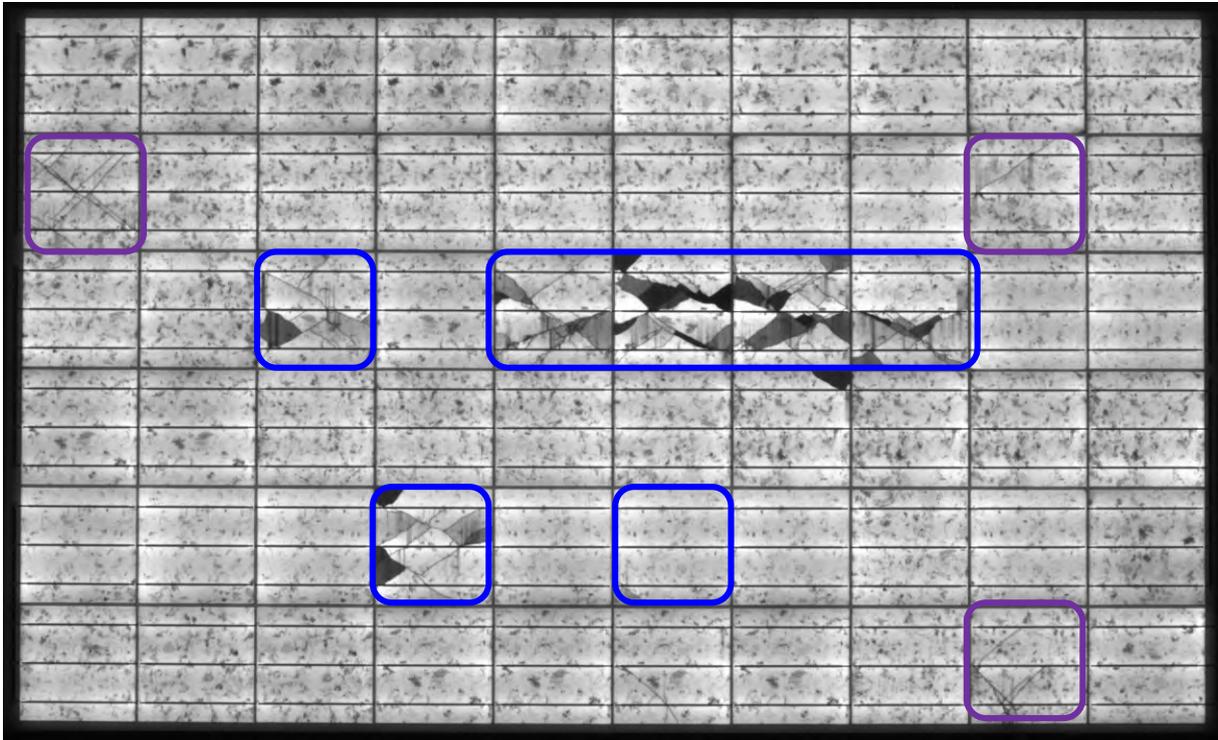
- 7 Zellen mit Mikrorissen und Brüchen inklusive isolierter Bereiche (blau)
- 3 weitere Zellen mit Multi-Mikrorissen (lila)

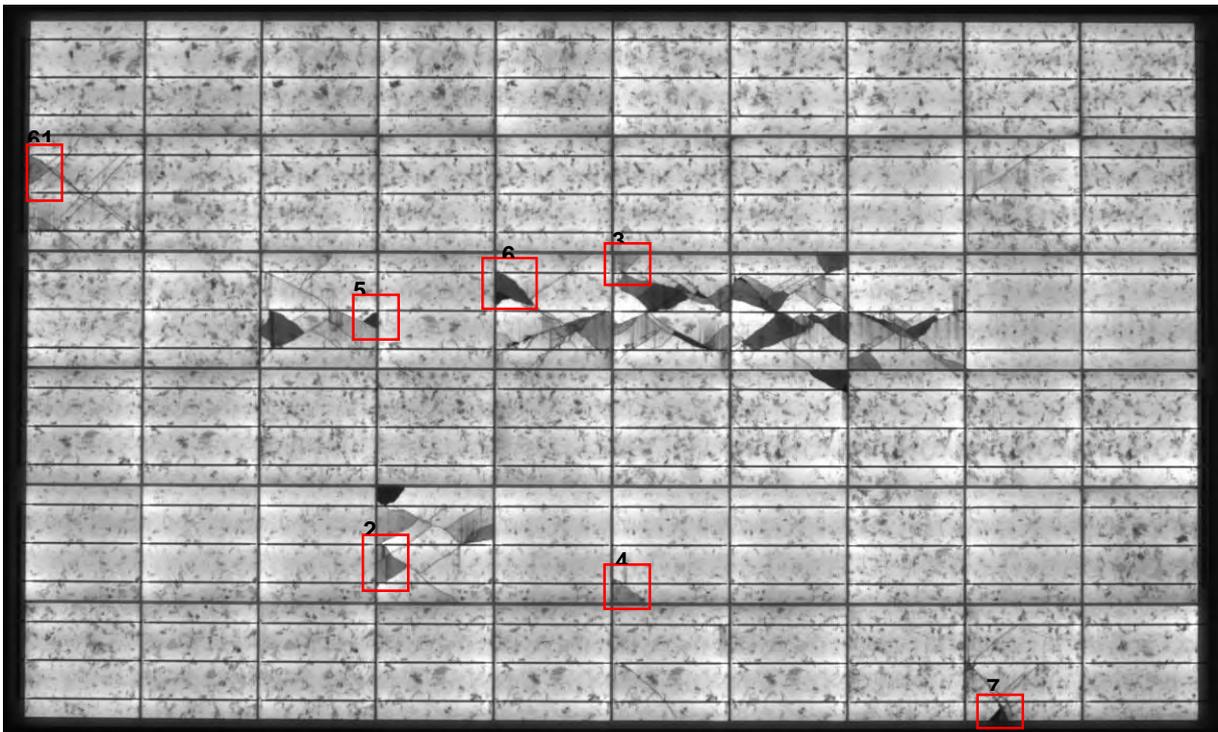
- Sichtbare Veränderungen in 7 Mikroriss-Zellen, davon erholten sich 3 Zellen und 4 Zellen verschlechterten sich gegenüber 2013:

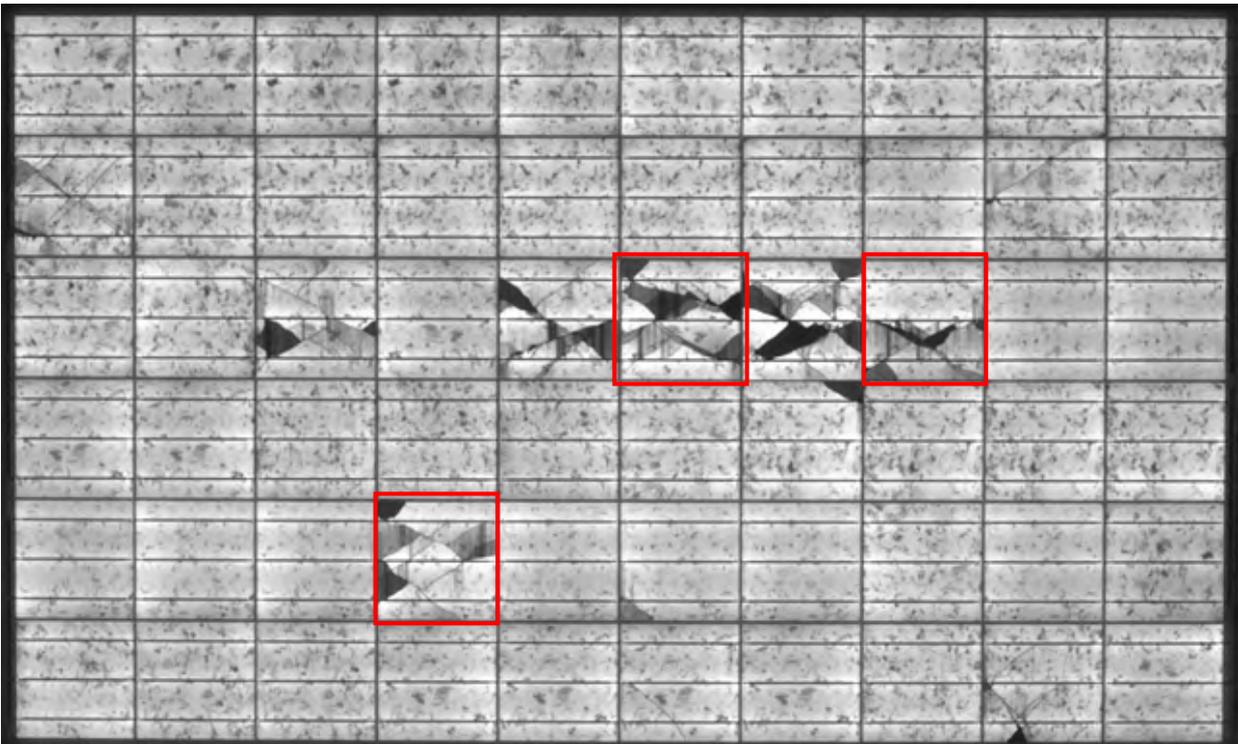
- 3 Zellen verschlechtern sich geringfügig gegenüber 2016: 3-6, 3-8, 5-4

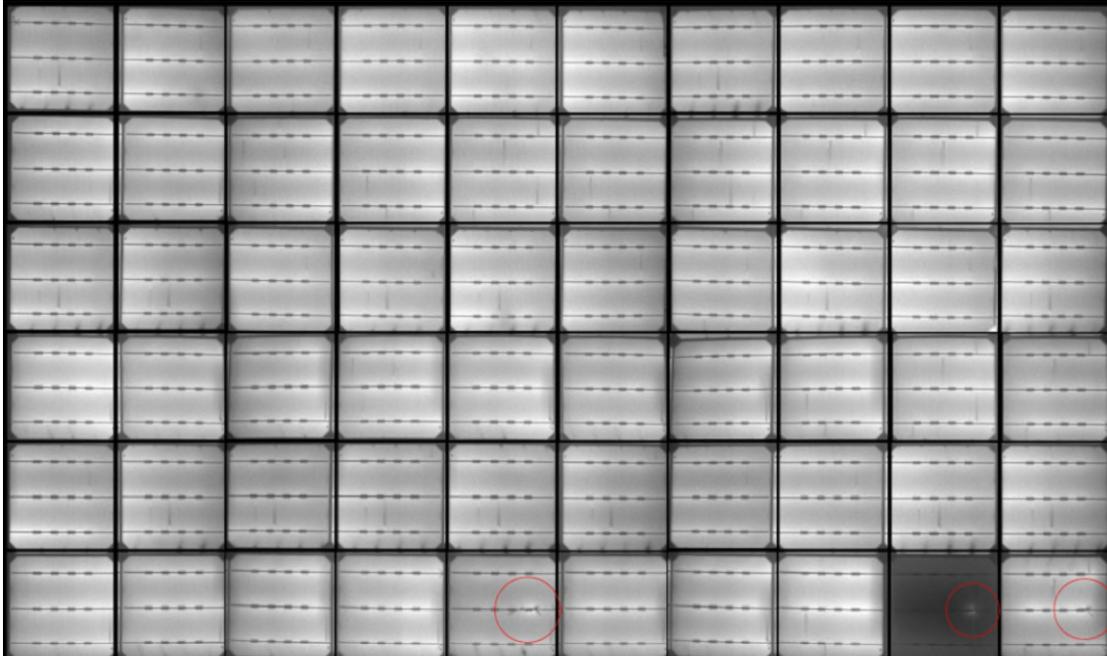
Bei höherem Stromdurchfluss (1,6 A) sieht man auch die 2 weiteren unterschiedlich stark geschädigten Zellen im EL-Bild

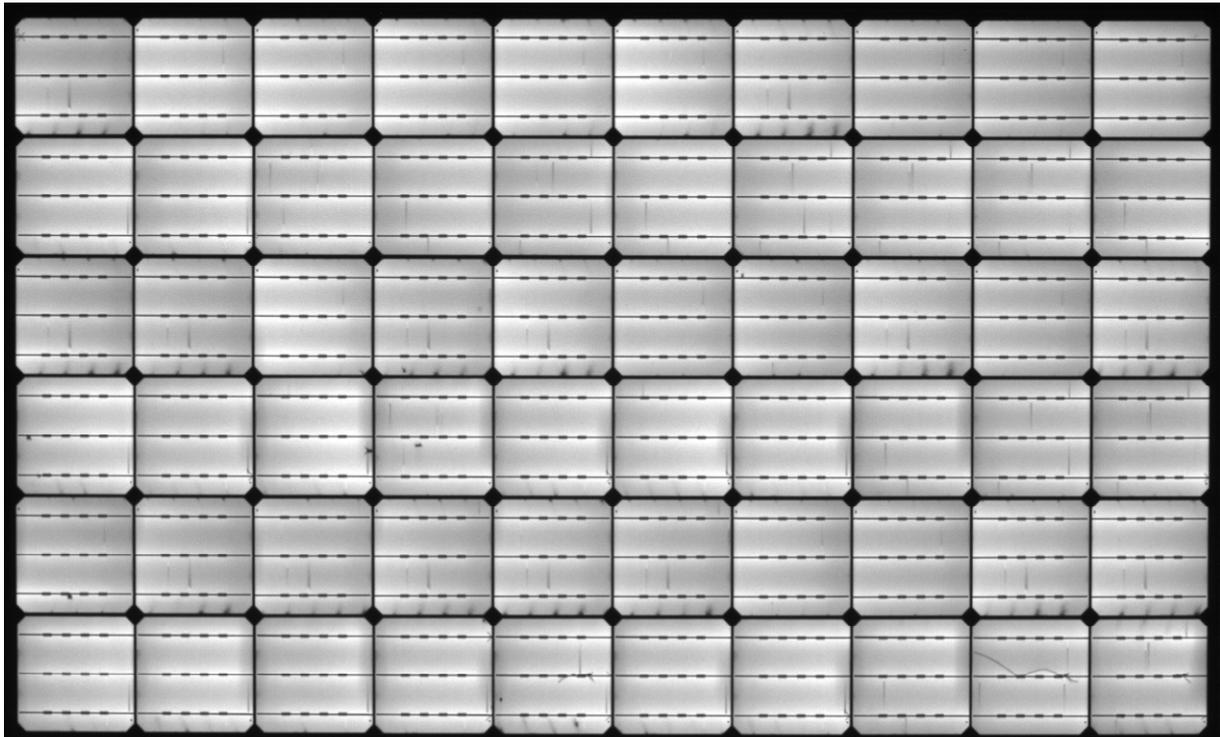
- Ehemalige Kurzschlusszelle 6-9 weist eine Riss-Vergrößerung auf.

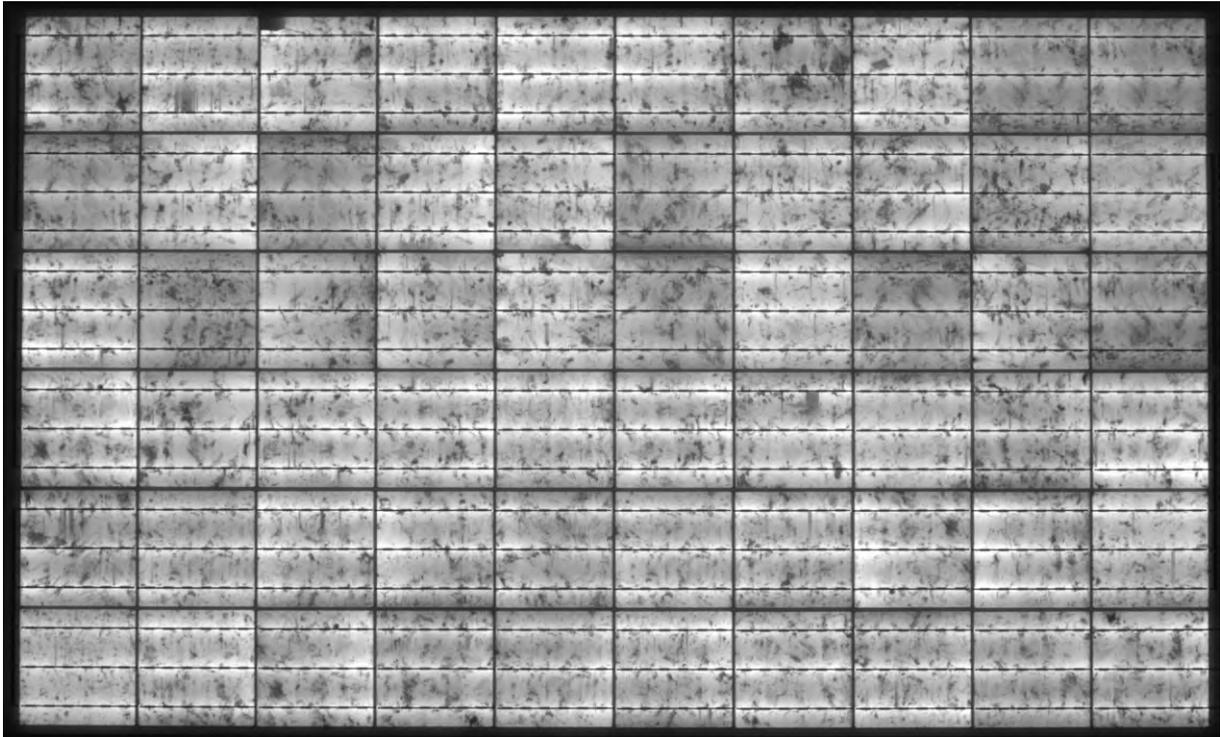
- EL-Bild passt zu Herstellerbild, 3 Zellen weisen Fingerabrisse auf (1-2, 4-7, 5-1)
- 1 Zelle (1-3) weist einen Mikroriss auf
- Zell-Mismatch in den oberen 3 Reihen

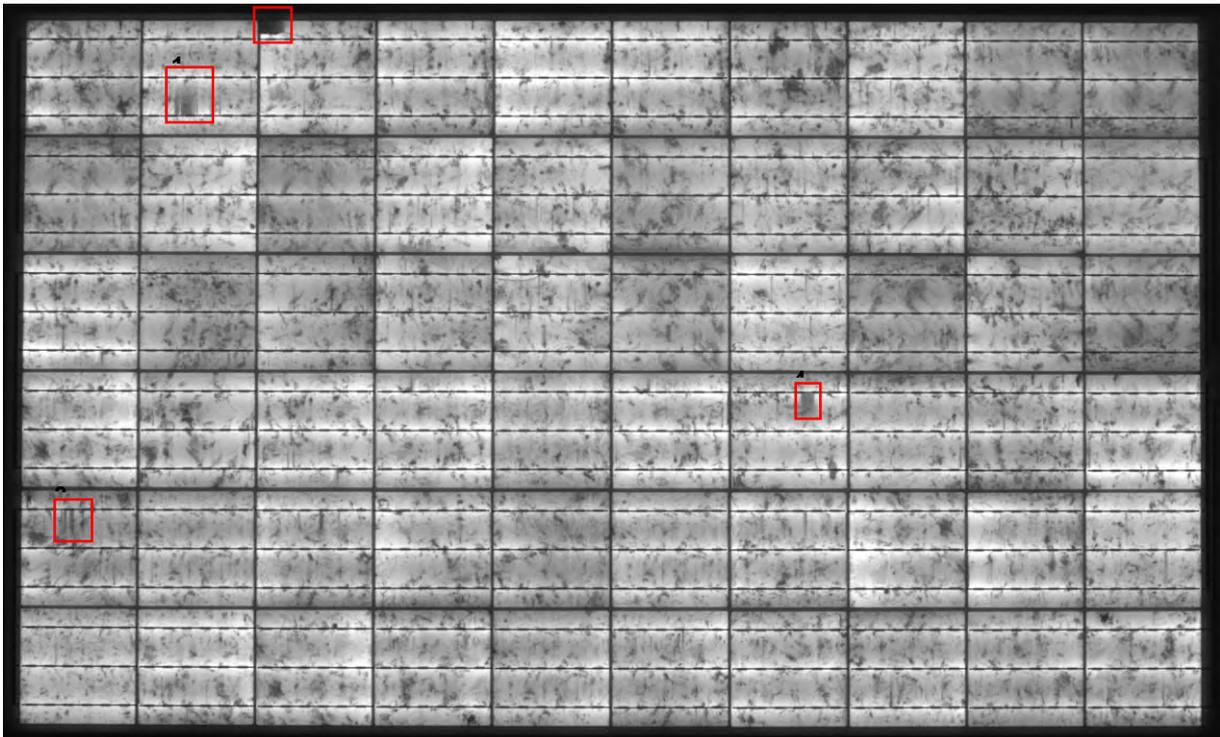
- Keine markanten Veränderungen, die Fingerabrisse haben sich nicht vergrößert

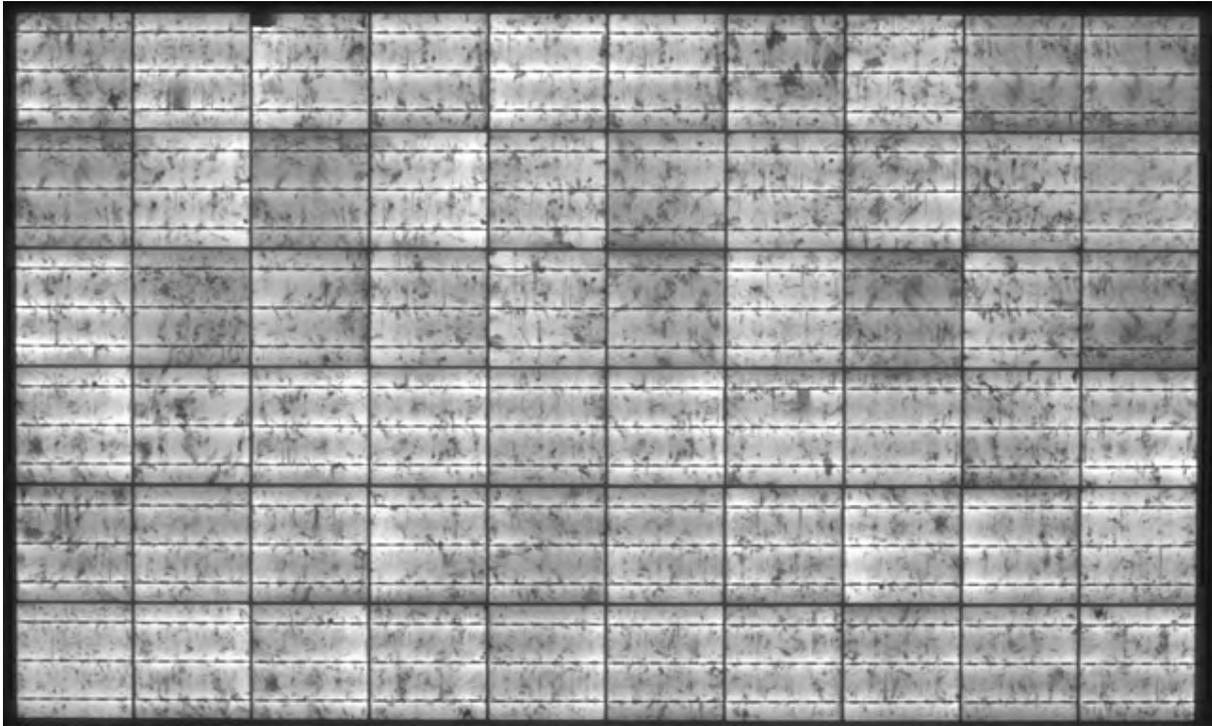
- Keine markanten Veränderungen, die Fingerabrisse haben sich nicht vergrößert

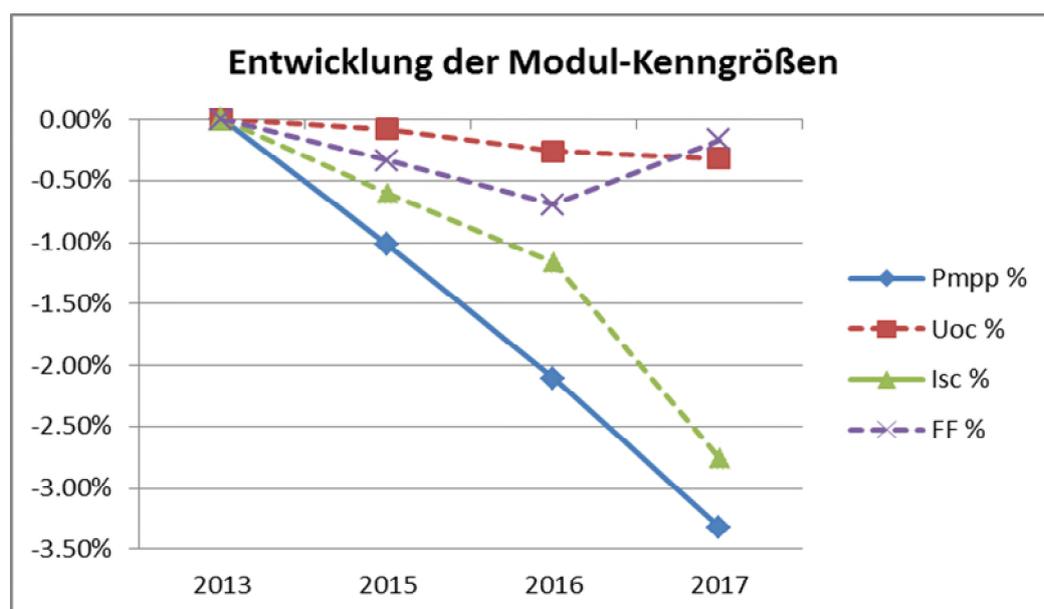
Abbildung 62: Modulkenngößen Referenz Modul Nr. 11

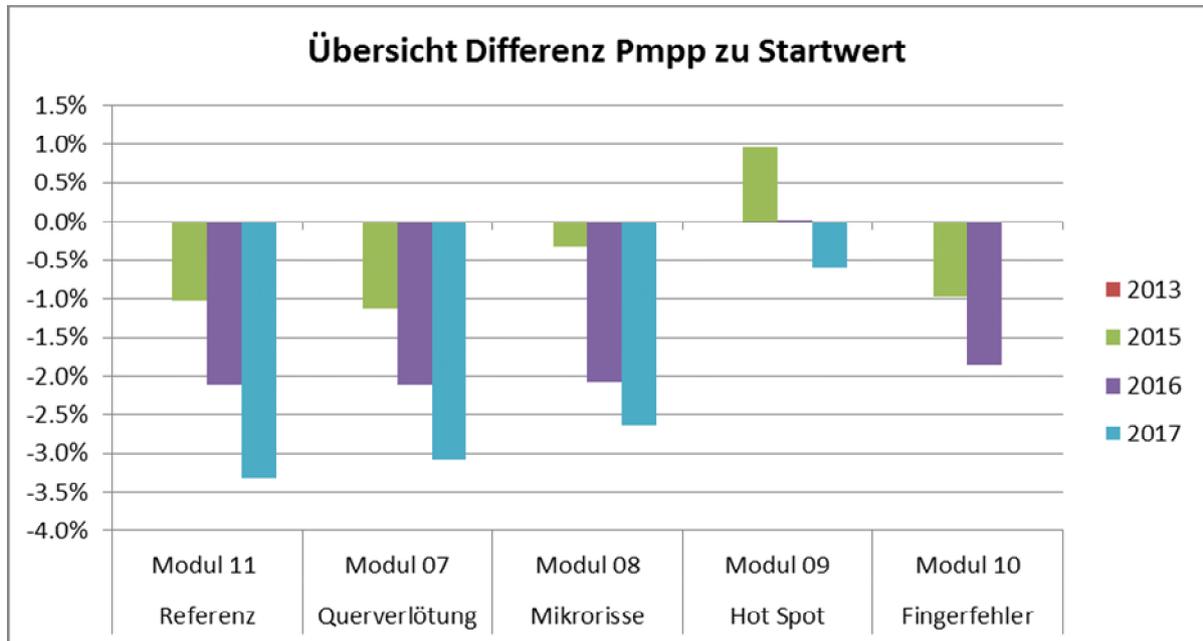
Abbildung 64: Differenzen der Pmpp Werte zum Startwert (Labor) (Pmpp Differenz in 2013 ist Null)

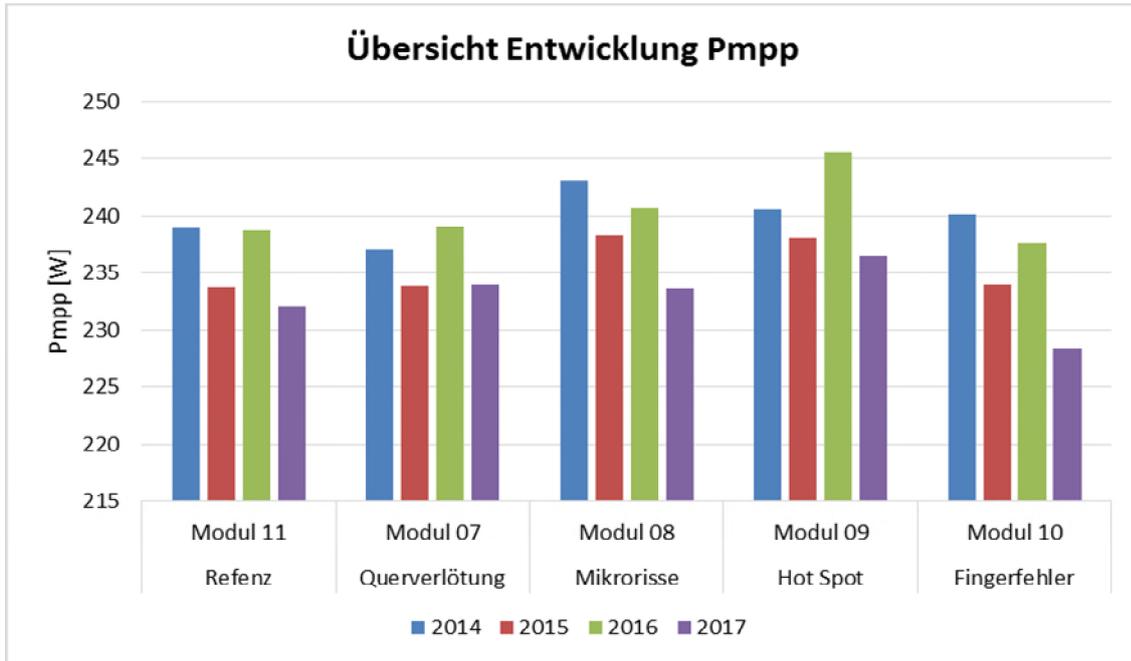
Abbildung 66: Pmpp über die Messzeit 2014 bis 2017 / 1. HJ (Methode2)

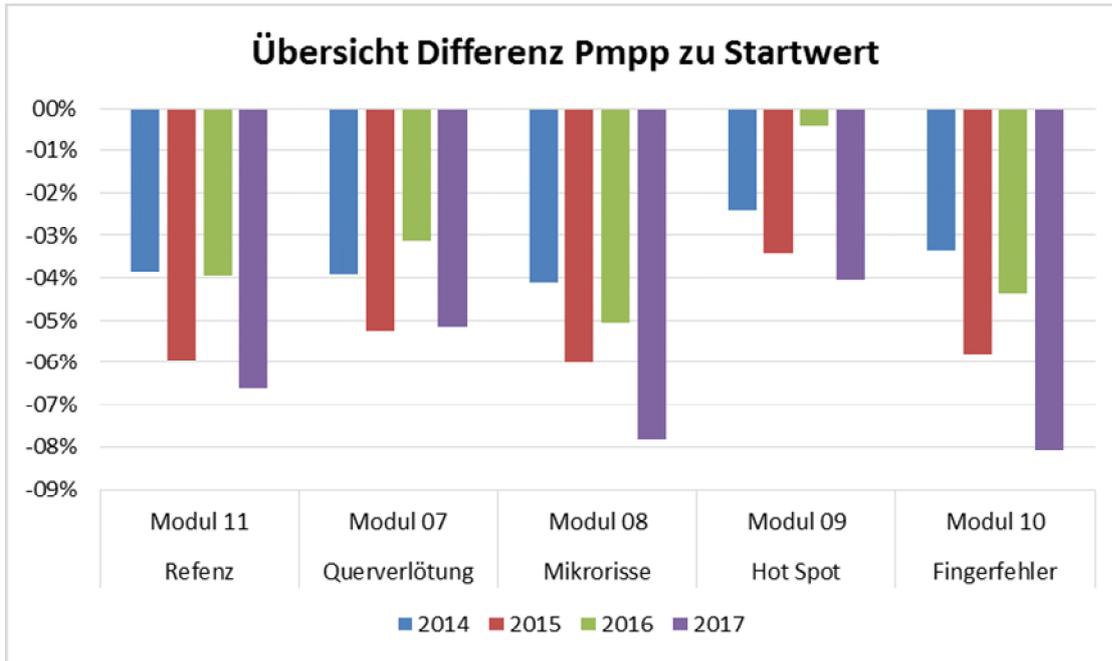
Abbildung 69: Relative Differenzen der Pmpp Werte (Methode 2)

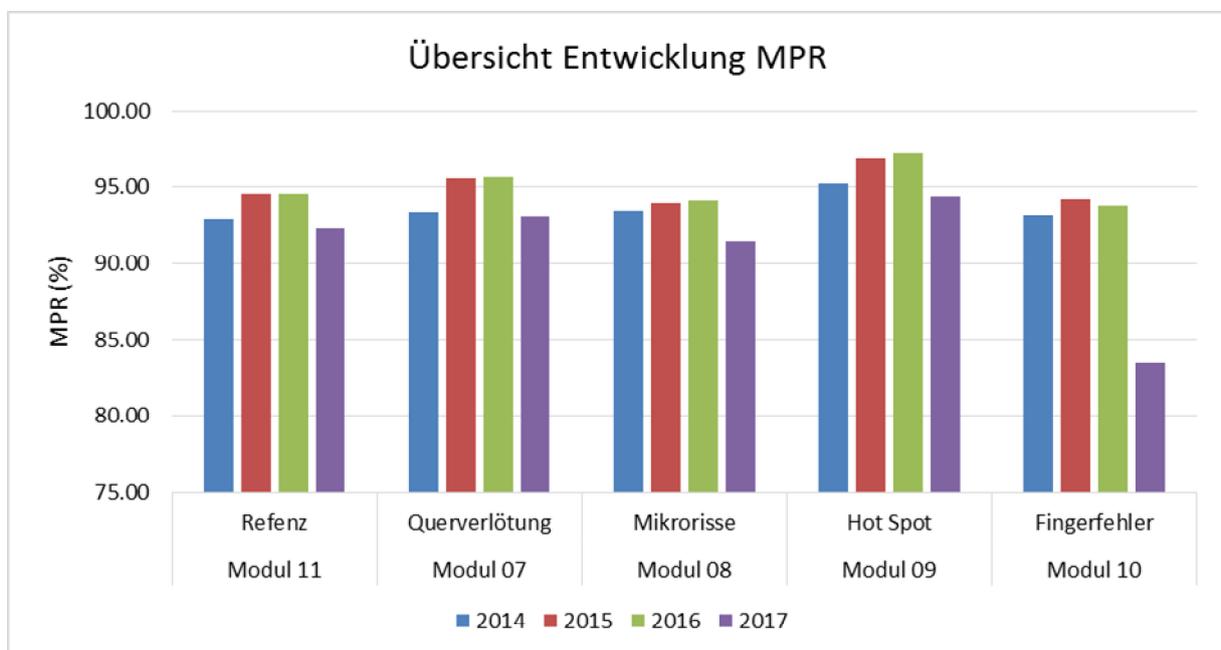
Abbildung 70: Entwicklung der Modul-PR (Methode 3)

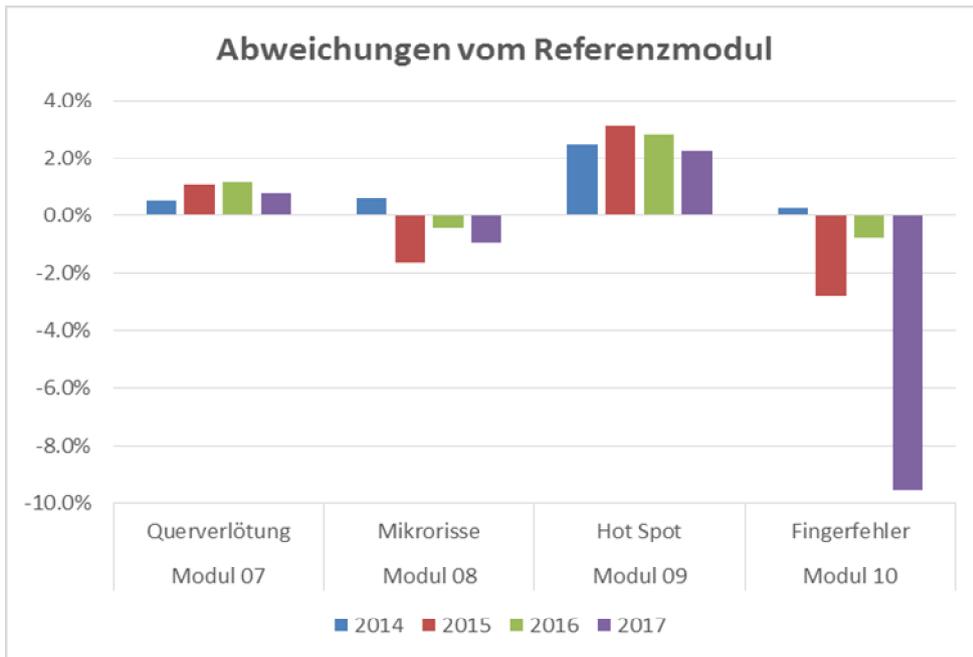
Abbildung 71: Relative Differenzen der Modul-PR (Methode 3)

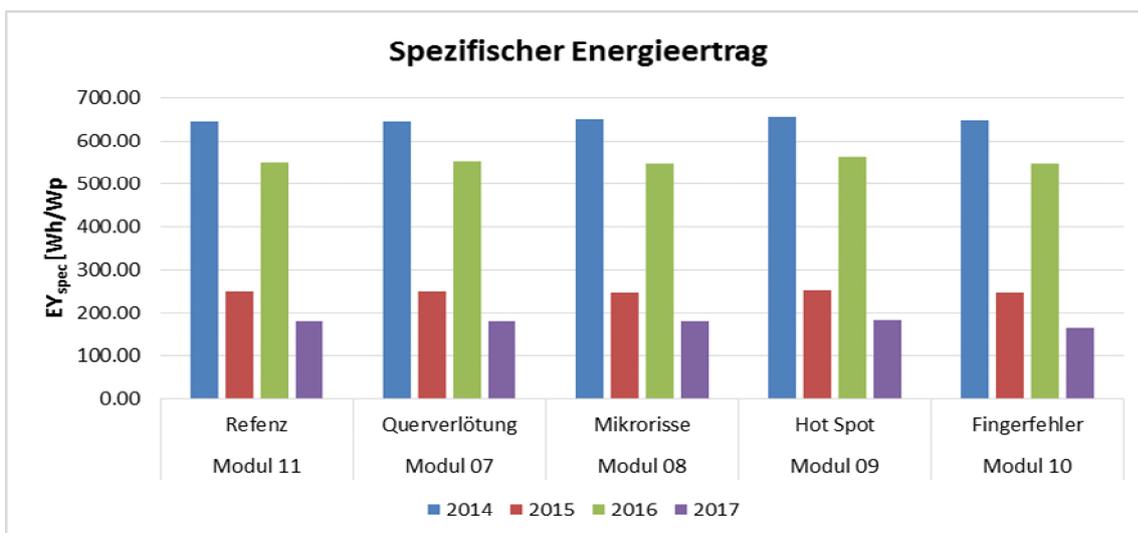
Abbildung 72: Spezifischer Modul-Energieertrag (Methode 3)

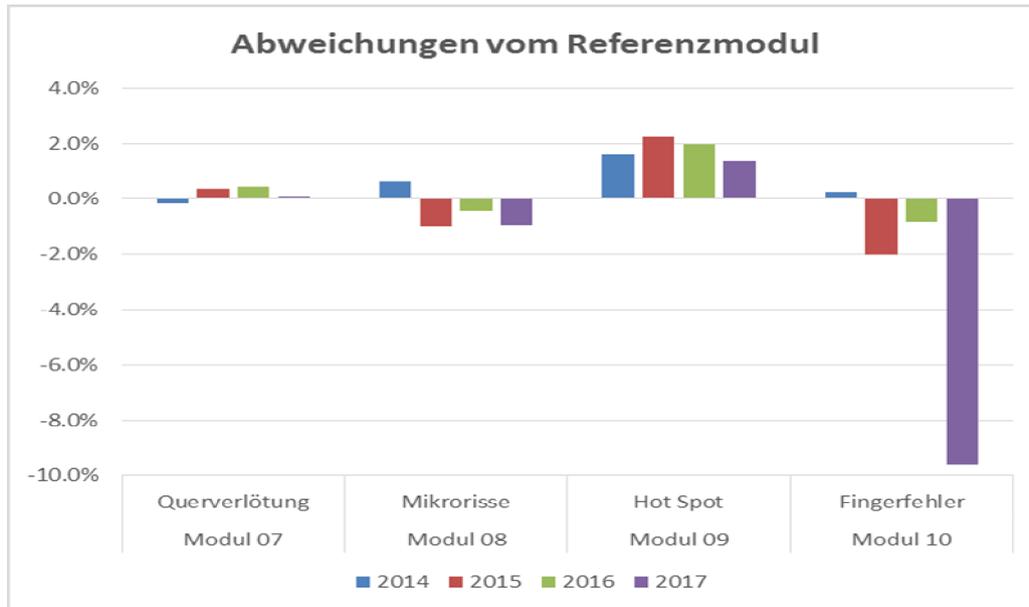
Abbildung 73: Relative Differenzen Modul-Energieertrag (Methode 3)

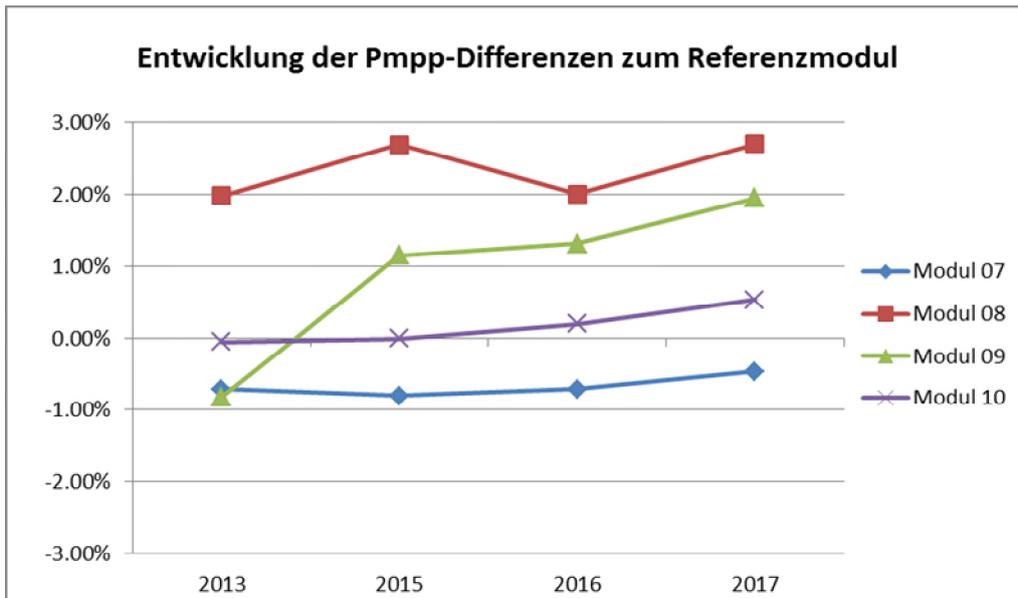
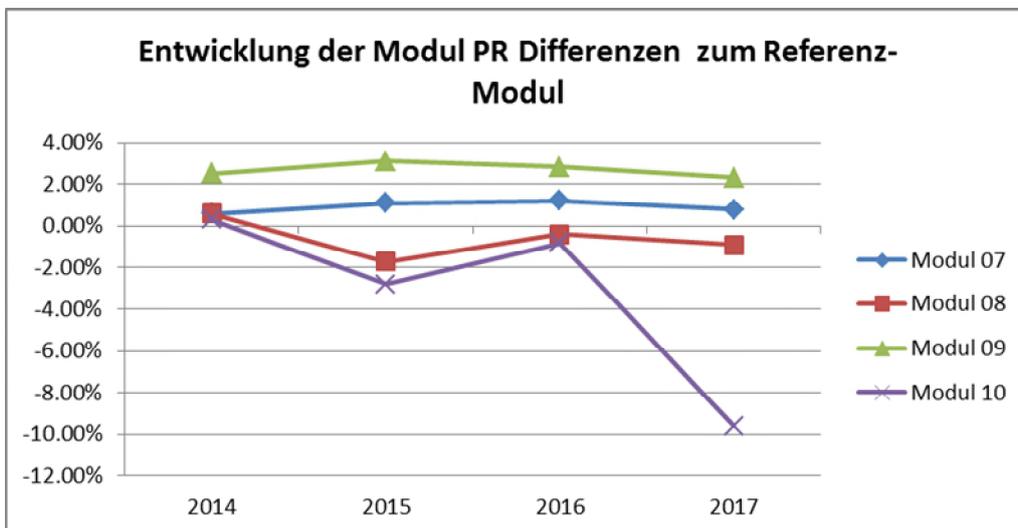
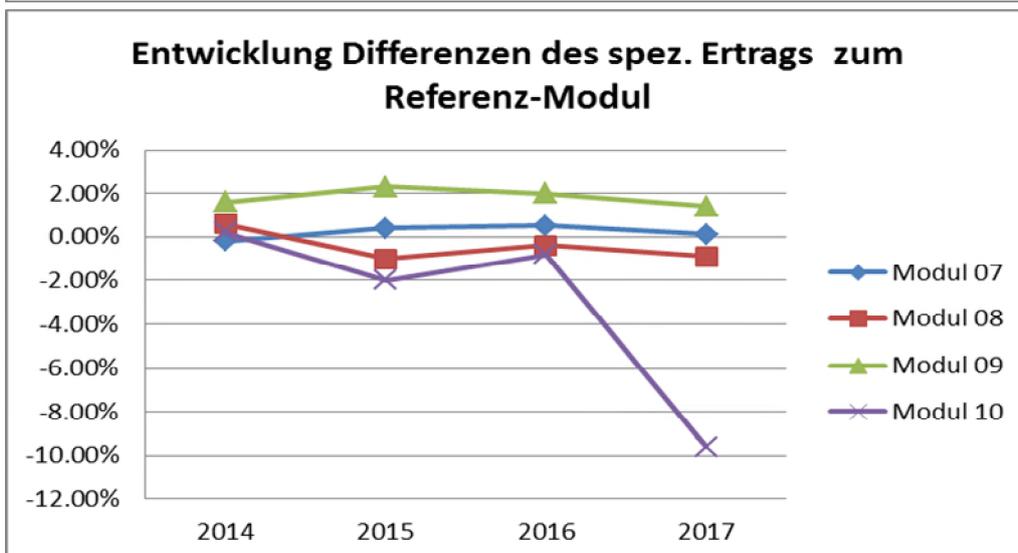
Abbildung 75: Langzeit-Differenzen der Pmpp (Labor), MPR und EYspez zum Referenz-Modul

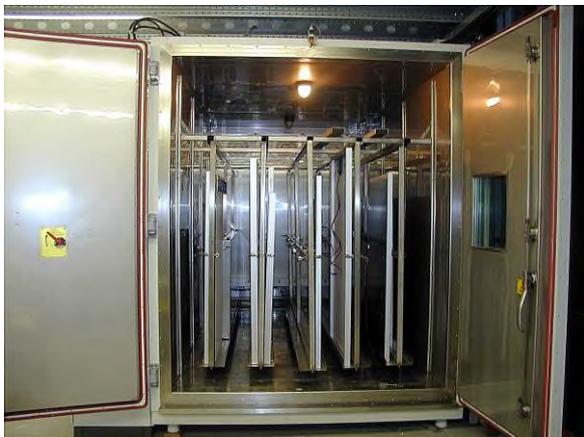
Abbildung 76: Klimakammer mit Modulen für thermomechanischen Stress

Zur Unterstützung einer Prognose sollen daher aufgenommene Messreihen von Klimadaten am Standort Köln genutzt werden. Mittels thermomechanischer Stresseinwirkungen auf die Module, wie sie bei Temperaturschwankungen (Tag / Nacht / Dynamische Einstrahlungen) auftreten und mittels rein mechanischer Belastung, wie sie bei Windeinwirkungen vorkommen, sollen die Belastungen einer Außen-Exponierung simuliert werden. Dabei wirken nur die dynamischen Vorgänge auf die Module ein, d.h. Zeiten ohne besondere Belastung werden ausgeklammert.

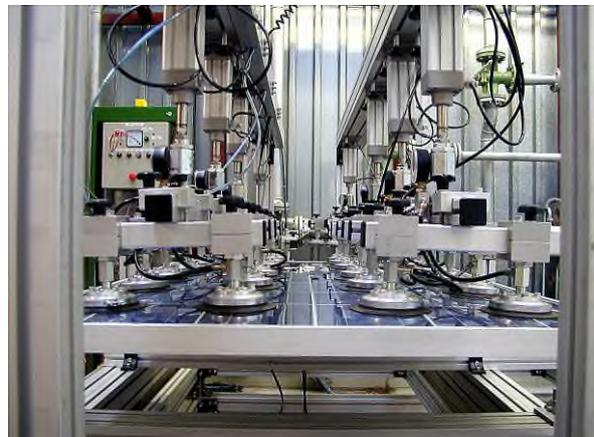
Abbildung 77: „Mechanical Load“- Tisch für dynamische Zug- und Druckbelastungen

Mit dem vorhandenen Teststand für Zug- und Druckbelastungen konnten die geringen Belastungsstufen aufgrund der des Eigengewichts der Stempel nicht äquivalent abgebildet werden. Während die reale Zugbelastung auch bei geringen Belastungsstufen eingestellt werden konnte, entsprach die minimale Druckbelastung dem Eigengewicht der Stempel von 580 Pa. Demnach wurden bei allen Stufen Worst case - Druckbelastungen von ca. 600 Pa gefahren.

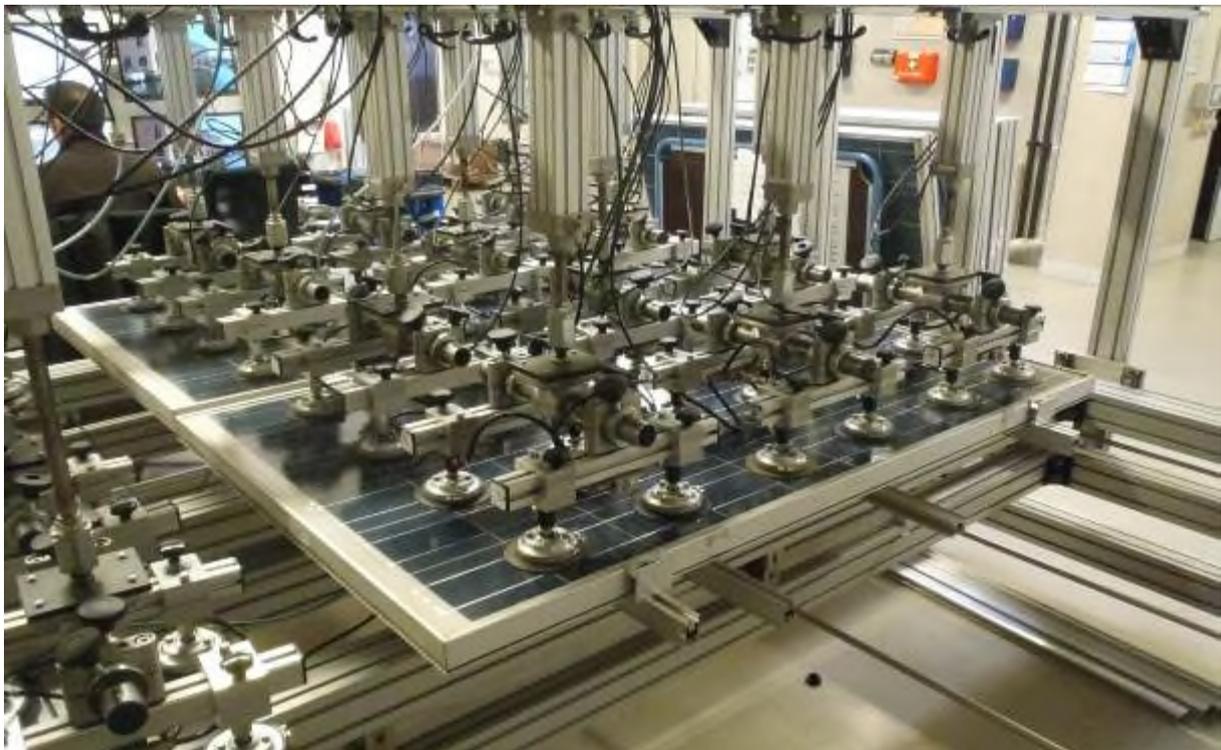
Abbildung 82: Teststand zur dynamischen mechanischen Beanspruchung auf Druck und Zug

Auch diese höchste in den Aufzeichnungen gemessene Belastungsstufe stellt für PV-Module keine besondere Härte dar, müssen diese doch in der Bauart-Prüfung nach IEC 61215 mindestens (statische) Belastungen von 2400 Pa überstehen.

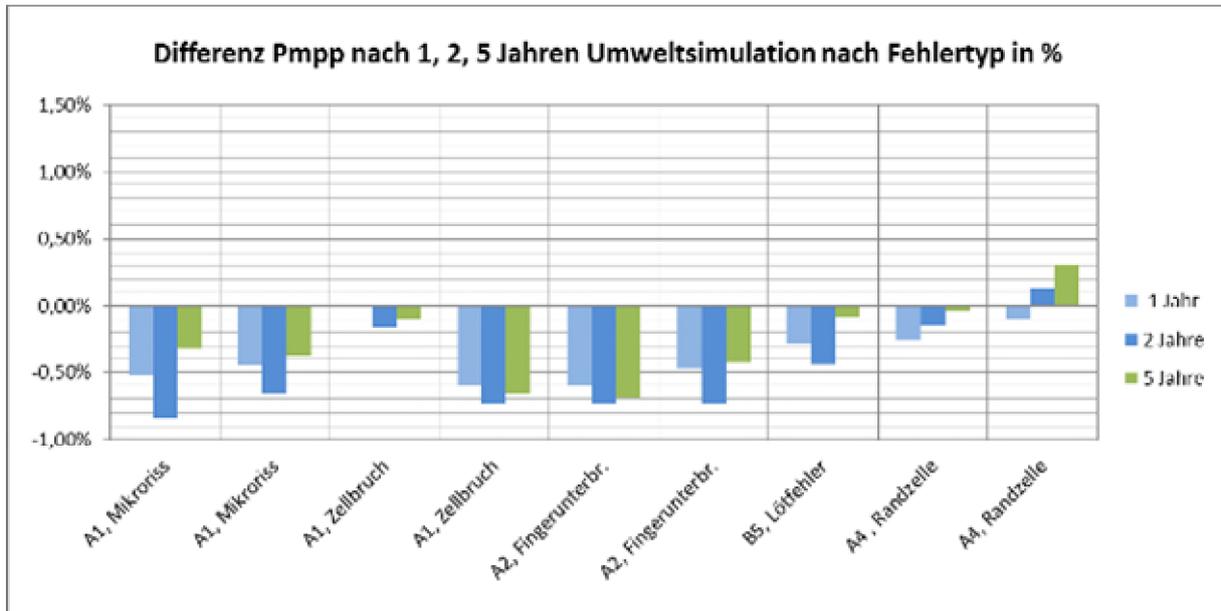
Abbildung 84: Leistungsdifferenzen nach bis zu 5 Jahren Umweltsimulation im Labor

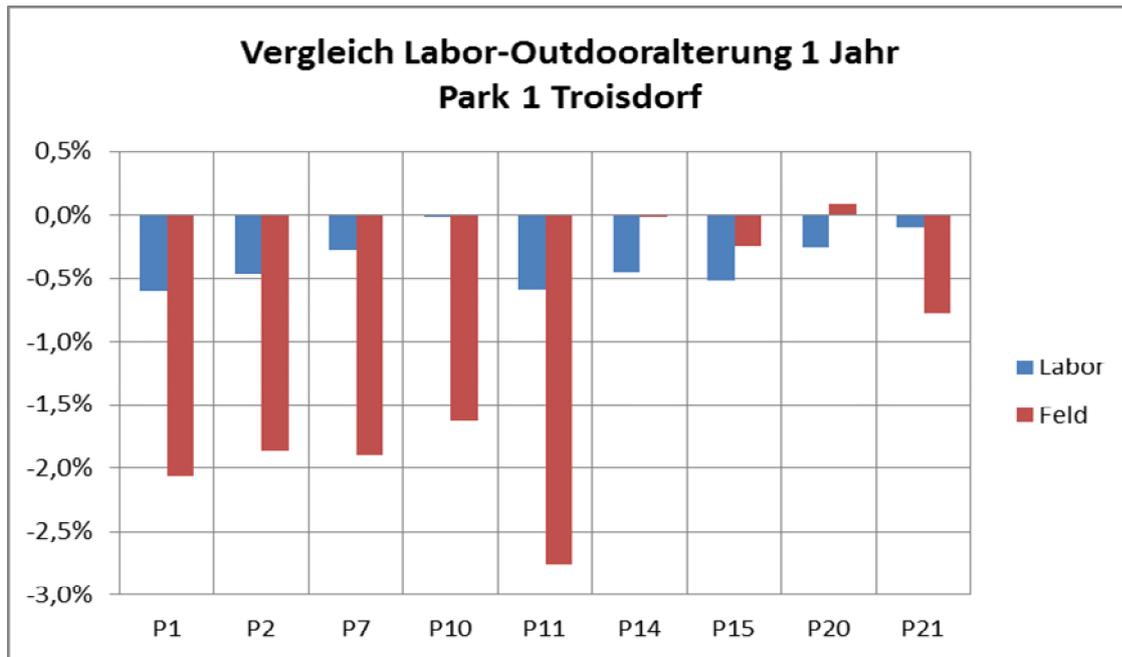
Abbildung 85: Leistungsdifferenzen im Vergleich Laborsimulation 1 Jahr und 1 Jahr realer Anlagenbetrieb

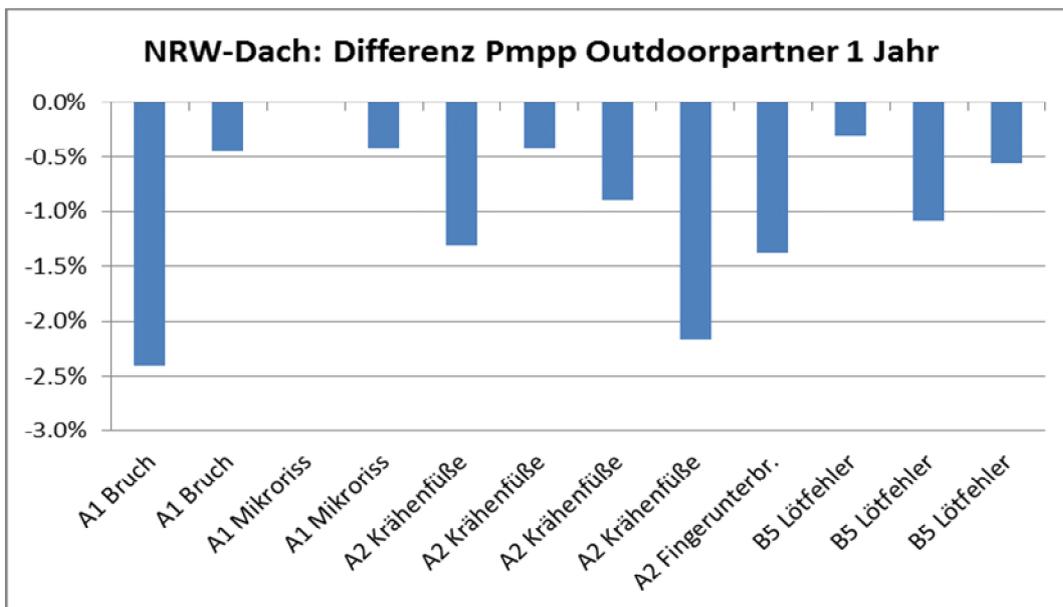
Abbildung 89: Degradation in 15 Monaten 2016-2017

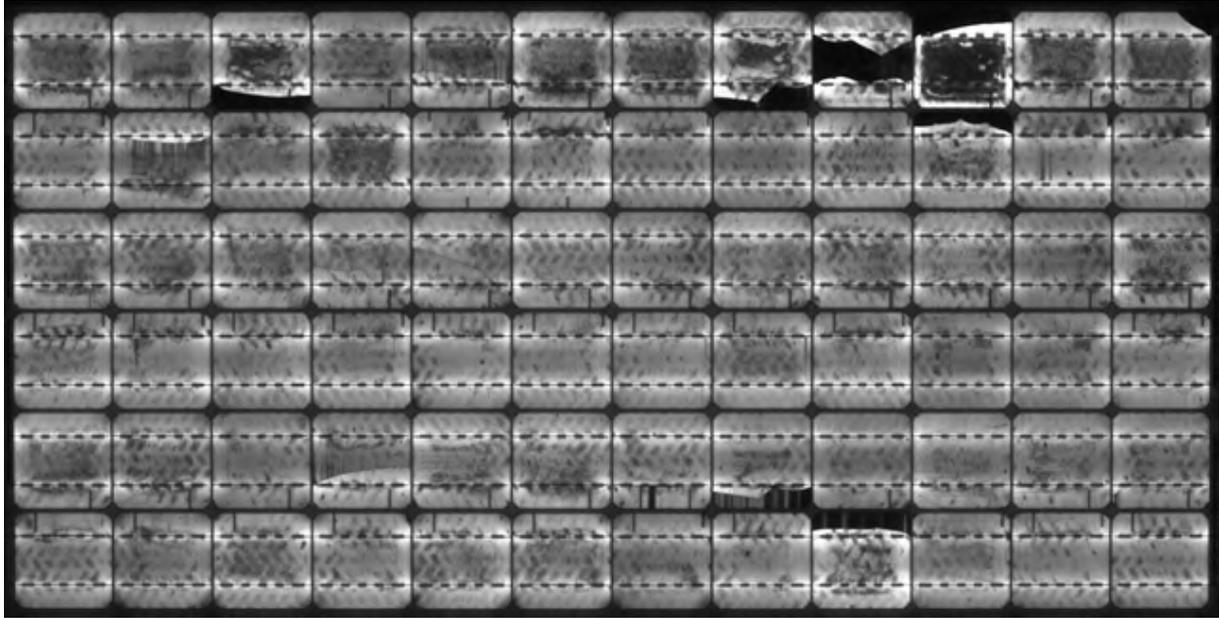
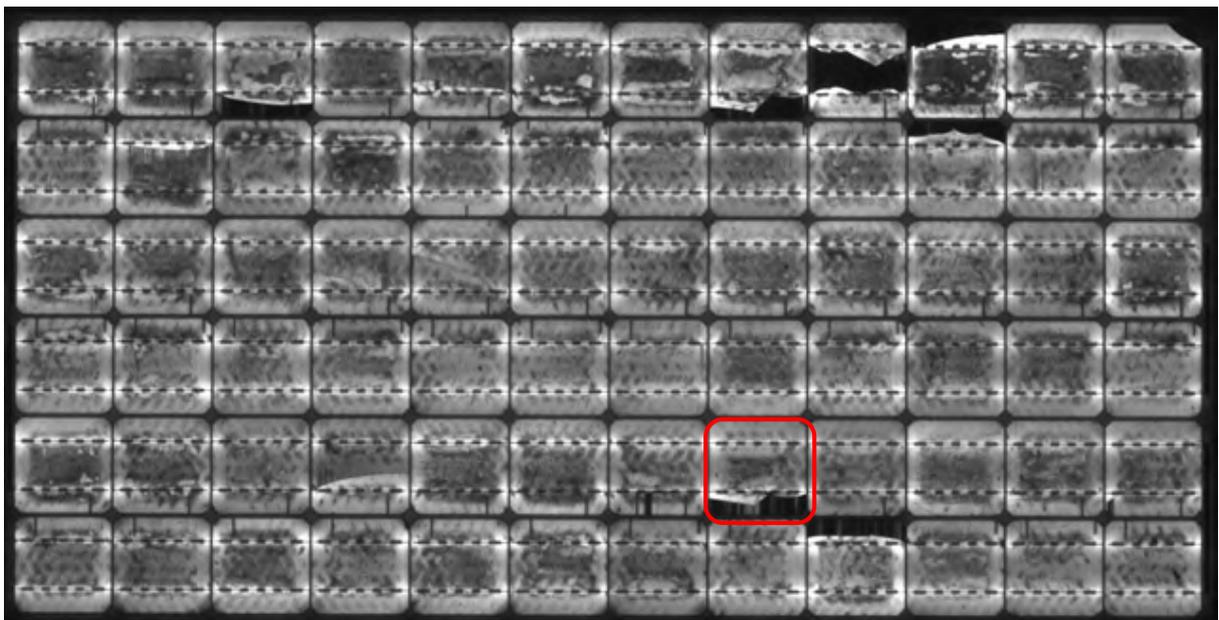
EL Messung 2017

- Die EL-Bilder im Abstand von ca. 15 Monaten sind fast identisch
- Nur 1 Bruch-Zelle zeigt eine geringe Verschlechterung (5-8)
