PVScan

Schlussbericht

Evaluationsforschung zur Qualitätssicherung und –bewertung von PV-Modulen im Solarpark

„Qualitätssicherung und Fehleranalyse bei PV-Modulen und Anlagen“

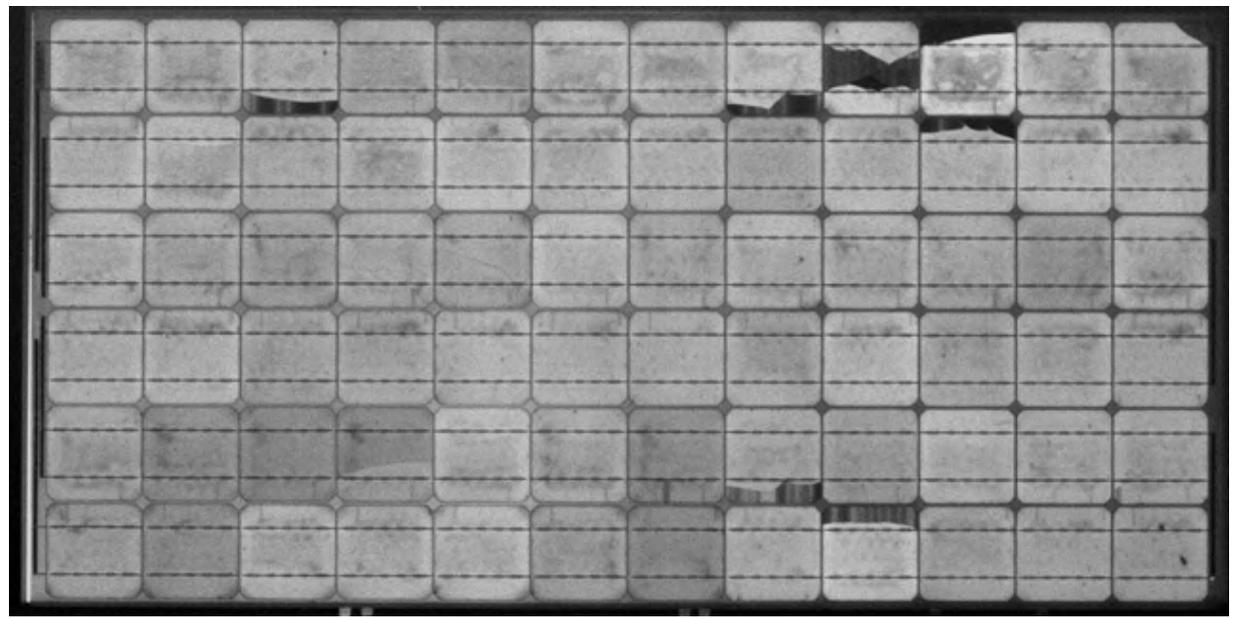
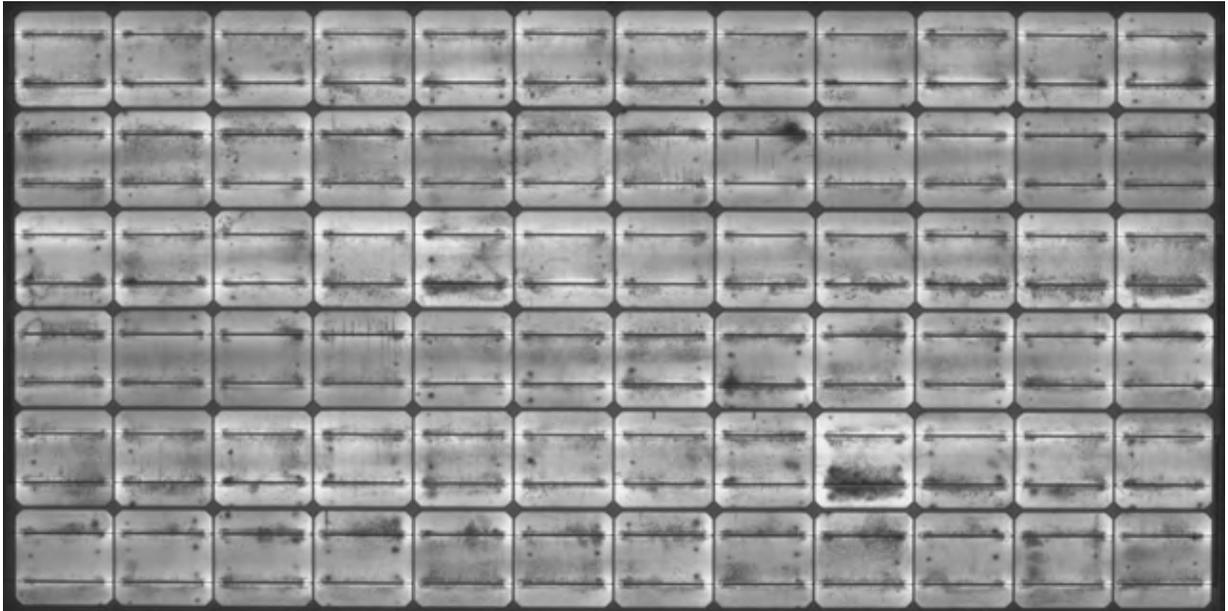
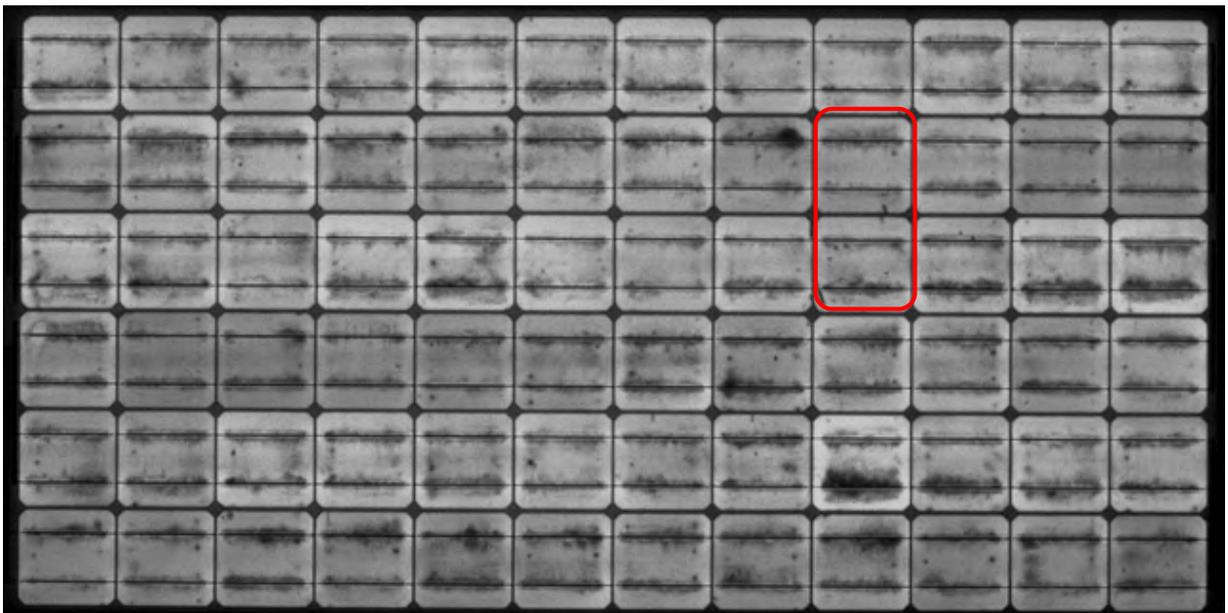
Modul A2 Krähenfüße 4: EL Messung 2016 Degradation: -2,2 % (15 Monate)

- Lediglich in 2 Zellen ist eine Verschlechterung sichtbar (2-9) und (3-9)
- Die Mikrorisse (Krähenfüße), die als Merkmal bei diesem Modul betrachtet wurden, sind scheinbar unverändert

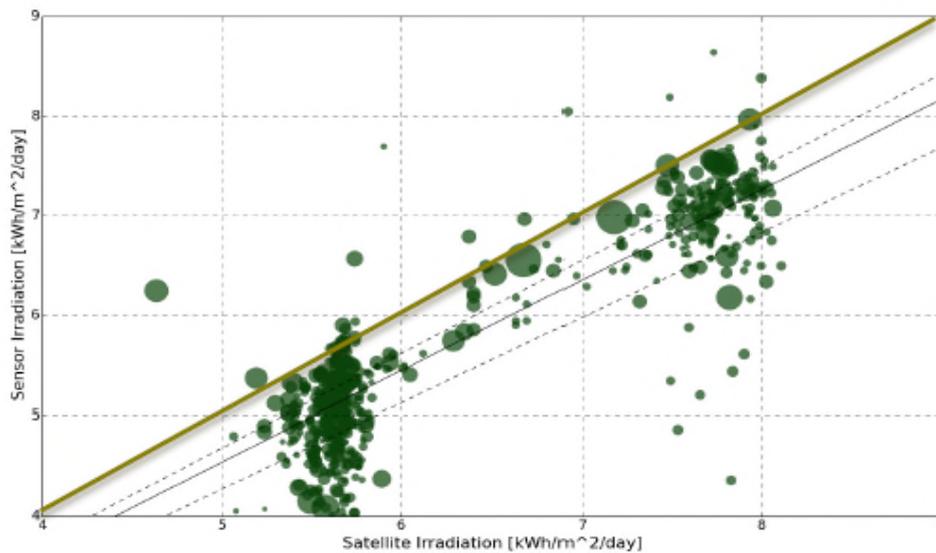
Abbildung 91: Mittlere gemessene Tageseinstrahlung an 28 Sommertagen bei ca. 600 Anlagen in Europa (Belgien, Italien, andere) Quelle: Monitoring Workshop 2015, TÜV Rheinland

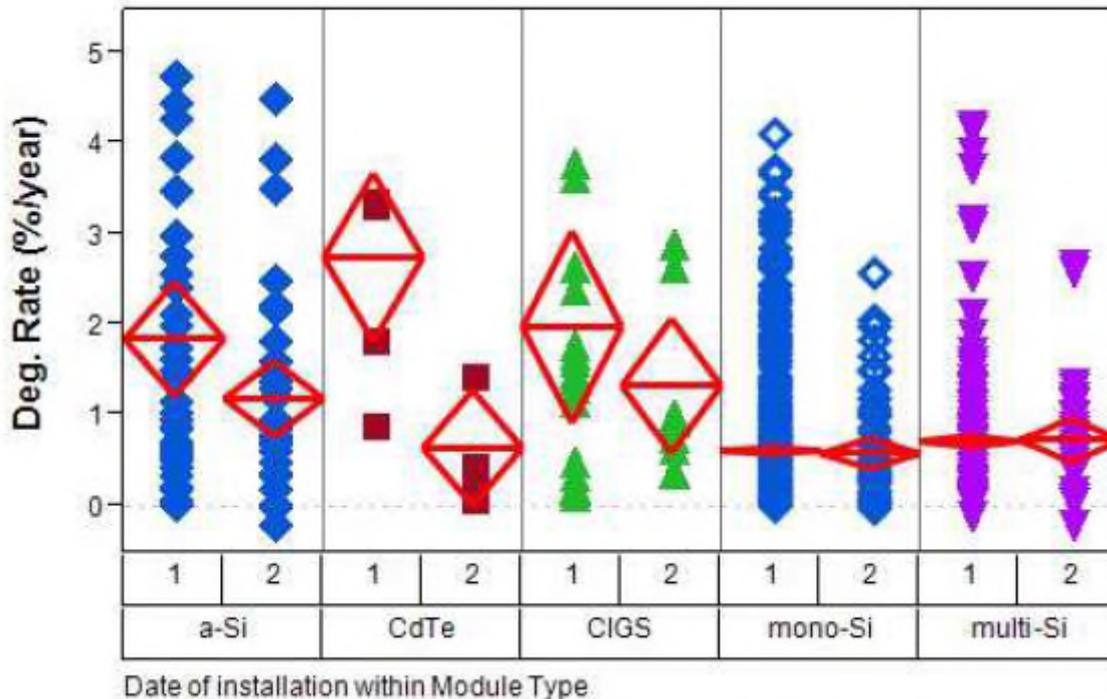
Abbildung 92: 2000 publizierte Degradationsraten für verschiedene Modultechnologien, 1: vor Jahr 2000 installiert, 2 nach Jahr 2000 installiert [Jordan 12]

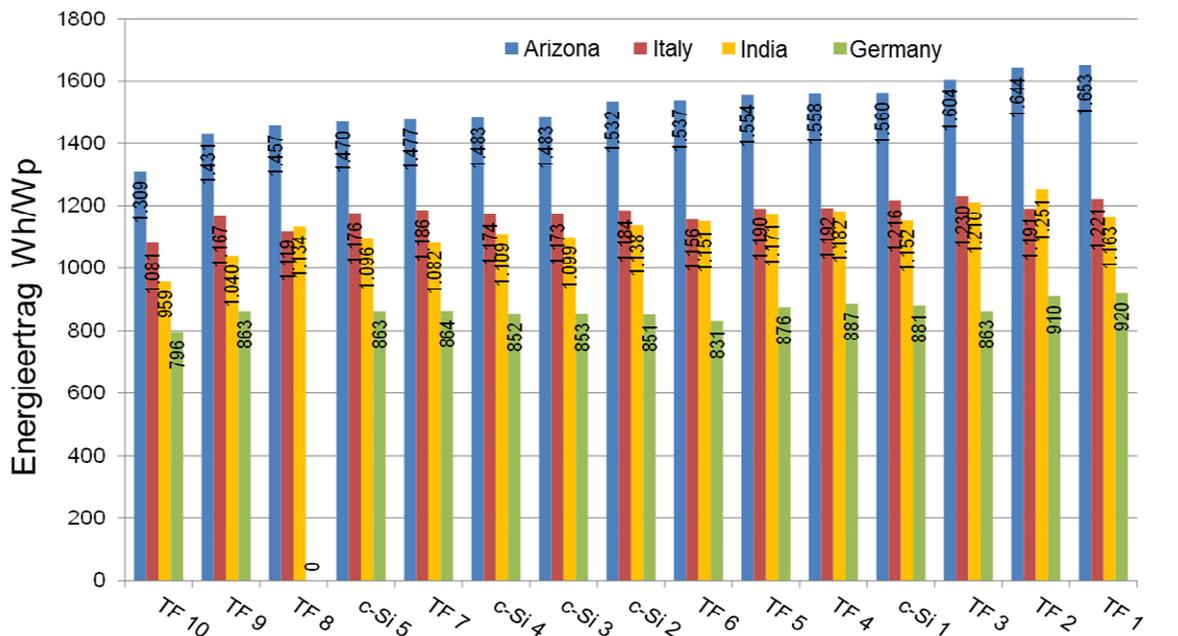
Abbildung 94: Auf Wp normierte Energieerträge unterschiedlicher PV Module unterschiedlicher Technologien (kristallin, Dünnschicht) an vier verschiedenen Standorten (Quelle: TÜV Rheinland)

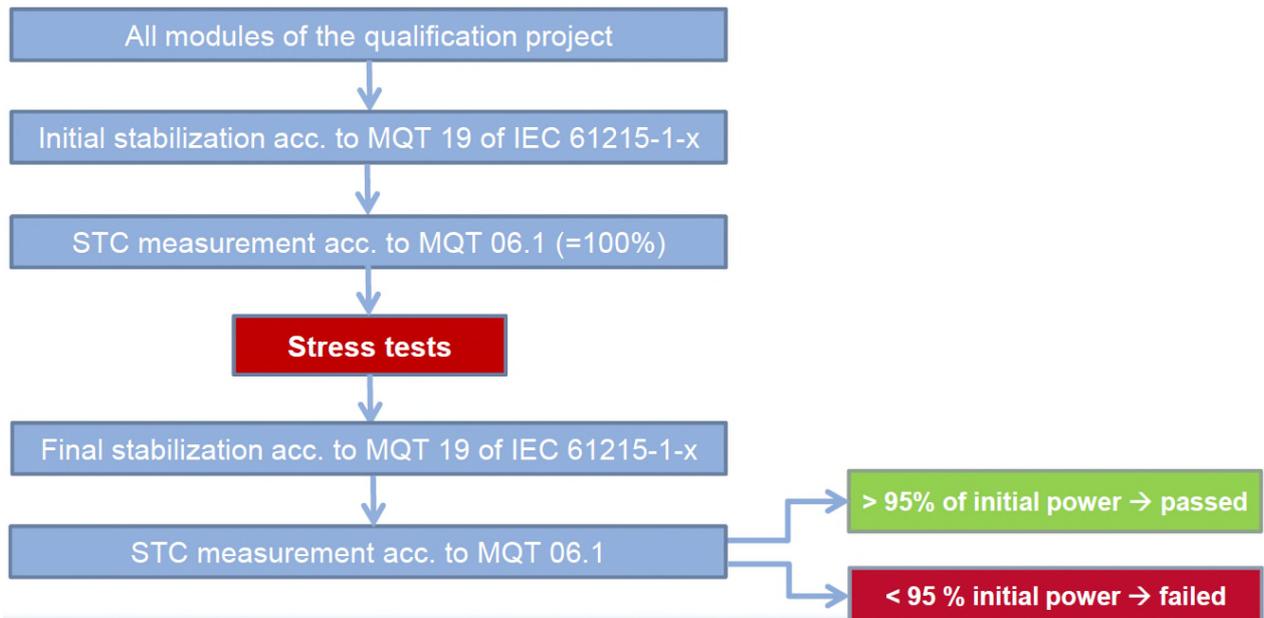
Abbildung 96: Schematischer Prüfungsablauf der kombinierten Tests nach IEC 61251 / 61730

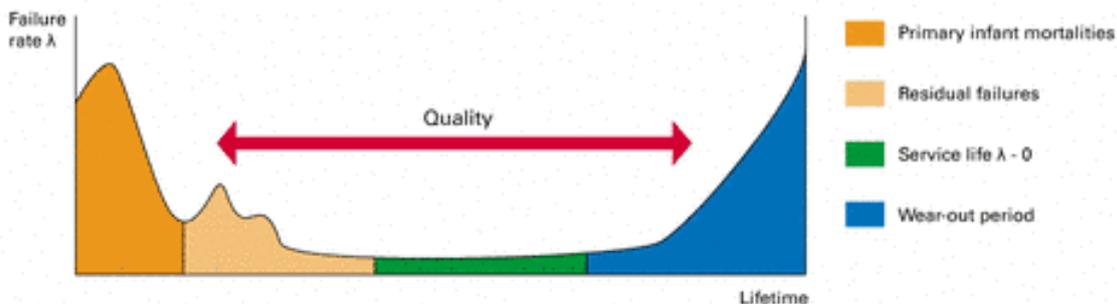
Bathtub curve

Early failures in the lifetime of a solar power plant, called primary infant mortalities, could be caused by component-manufacturing errors or by damage that occurs during installation. Residual failures are those that occur indirectly through stress; an example is incorrect dimensioning of fuses or other components, which lead to faulty operation at a later stage. During its service life, a well-designed power plant will usually operate without major incidents apart from required maintenance or the exchange of equipment, such as inverter replacement, which normally occurs after around 10 years. A third cause of failure is simply that materials age and fail after a certain period. The description of project results and the current detected series failures show that in real installation aging problems already can occur after a few years of operation time
